# 対策箇所説明図①

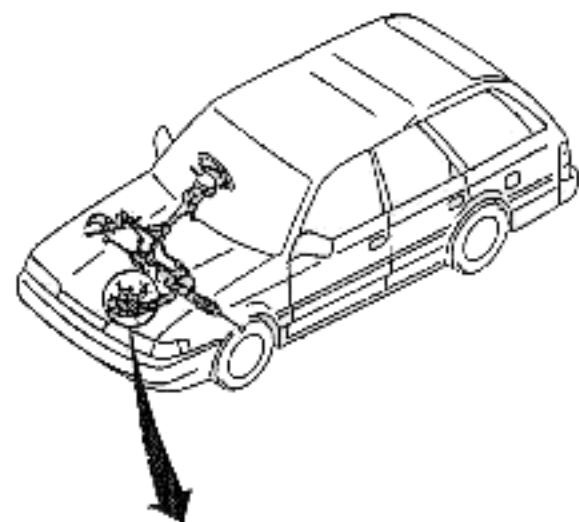
対策前

「ステイの強度が不足しているため、  
②部が折損し、溶接部③が母材とと  
もに割断して、オイルタンクに穴が  
あくおそれがある。」
