## 対策箇所説明図②

「プレッシャーウェーブ」  
スーパーチャージャー

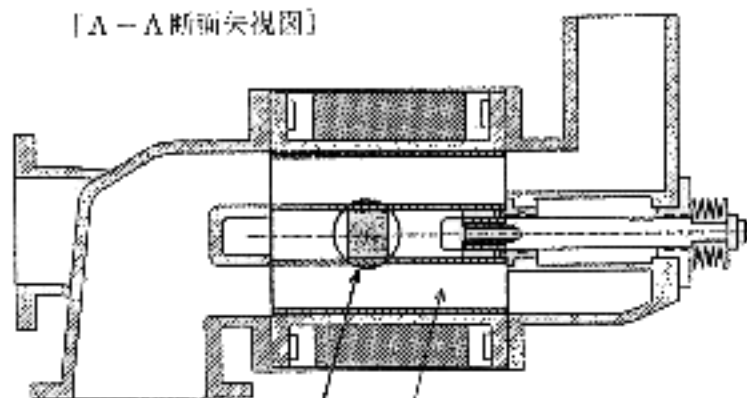
〔A-A断面矢視図〕

欠陥発生箇所

「遮熱栓の強度が不足しているため、ローターの遠心力により、遮熱栓が破損するものがある。」

〔遮熱栓を鉄製とする。〕

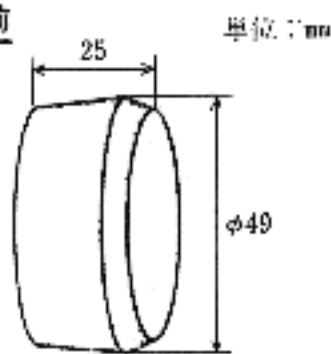
対策前

〔セラミックファイバー製〕

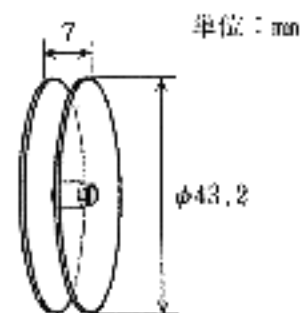
対策後

〔鉄製〕
