# 対策箇所説明図

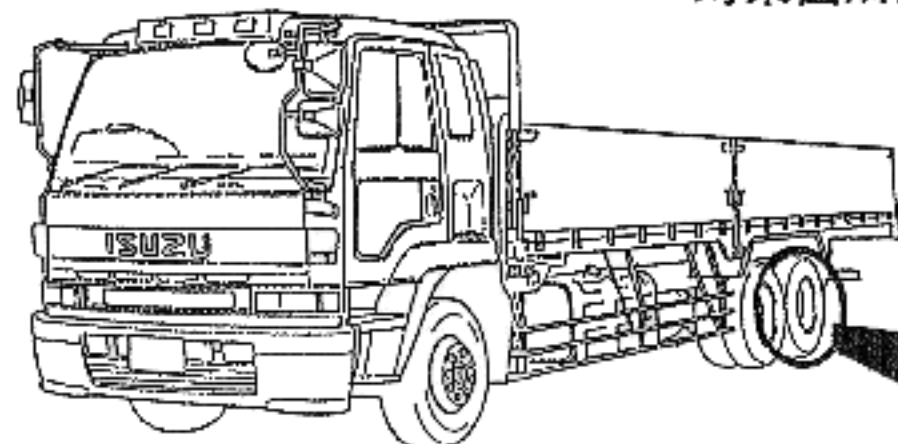
後々車軸

後々車軸内部に洗浄液を誤って浸入させたままで組付けたものがあり、このままの状態で使用を続けるとハブグリースが劣化し、最悪の場合、ハブベアリングが焼き付き、走行できなくなるおそれがある。

全車両、当該車軸の内部を点検し、ハブグリースが白濁している場合、または洗浄液が入っている場合は洗浄液を除去するとともに、ハブベアリング(回転軸受)およびハブグリースを新品と交換する。
