# 対策箇所説明図

## 欠陥発生箇所

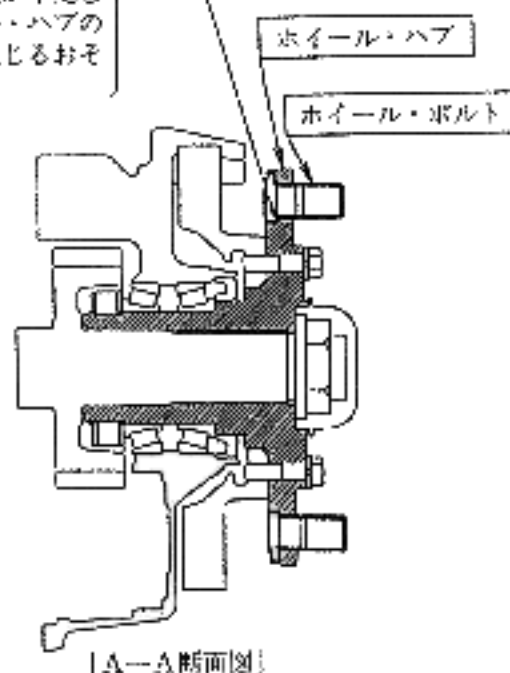
ホイール・ハブの強度が不足しているため、ホイール・ハブのフランジ部に亀裂を生じるおそれがある。

前車軸右後面に  
白ペンキ塗布

ホイール・ハブ及びホイール・ボルトを  
対策品と交換する。
