# 対策箇所説明図

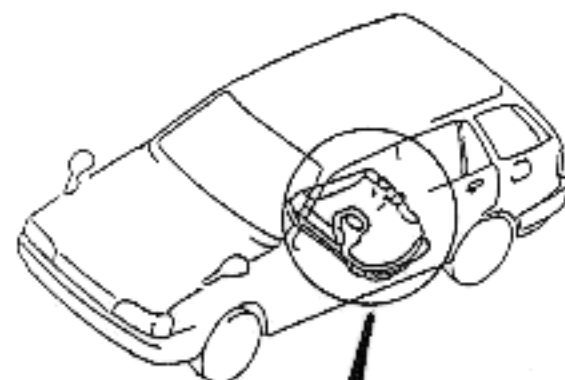
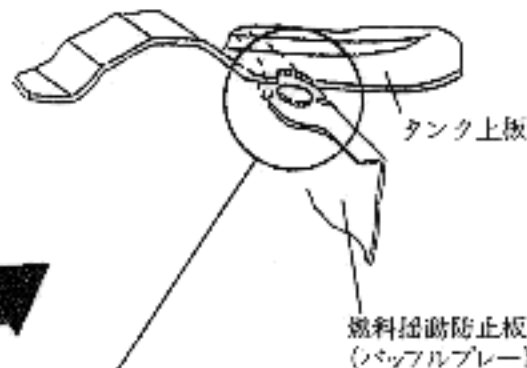
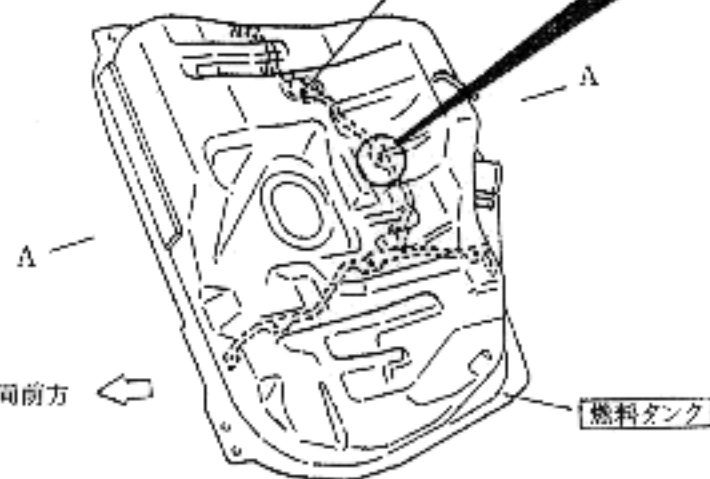
(A-A断面拡大図)

溶接部

## 欠陥発生箇所

溶接箇所が不適切なため、タンク上板との溶接部に亀裂が発生する。

(全車両、燃料タンクを対策品と交換する。)
