# 対策箇所説明図

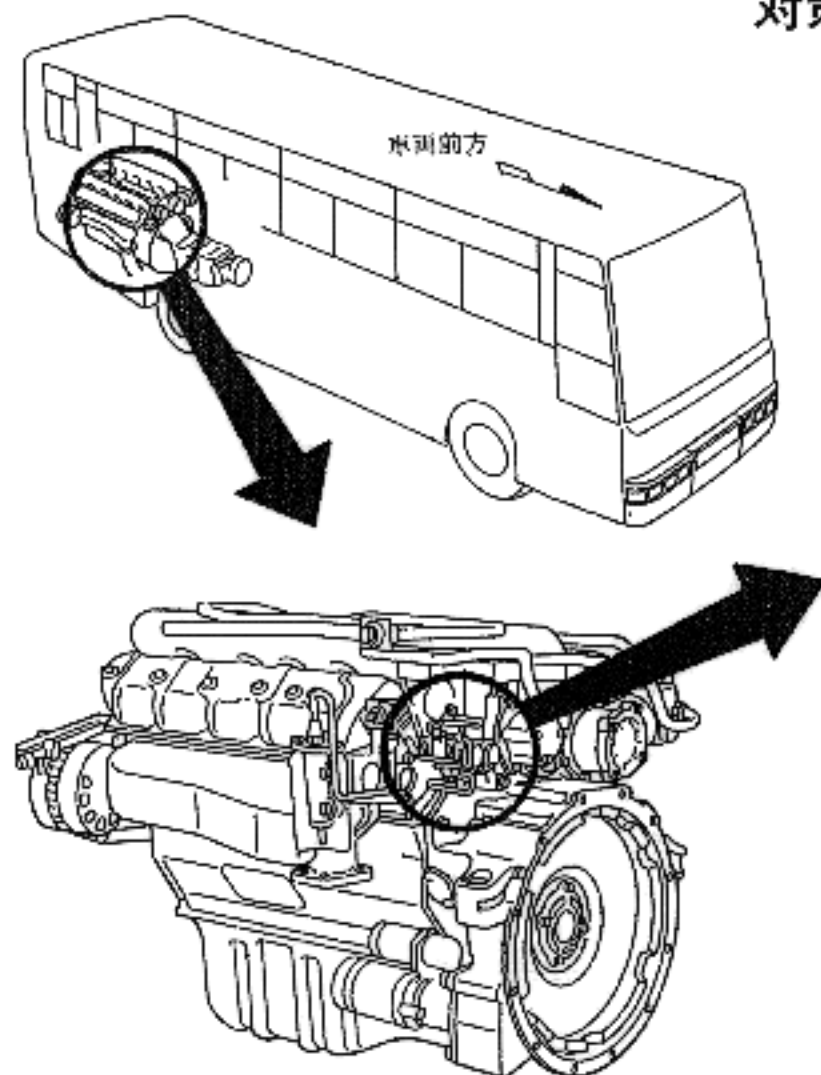
## 欠陥発生箇所

燃料噴射時期制御用電磁弁取付けブラケットの振動により、油圧パイプが共振し折損する可能性がある
