# 対策箇所説明図

## キルセンサー

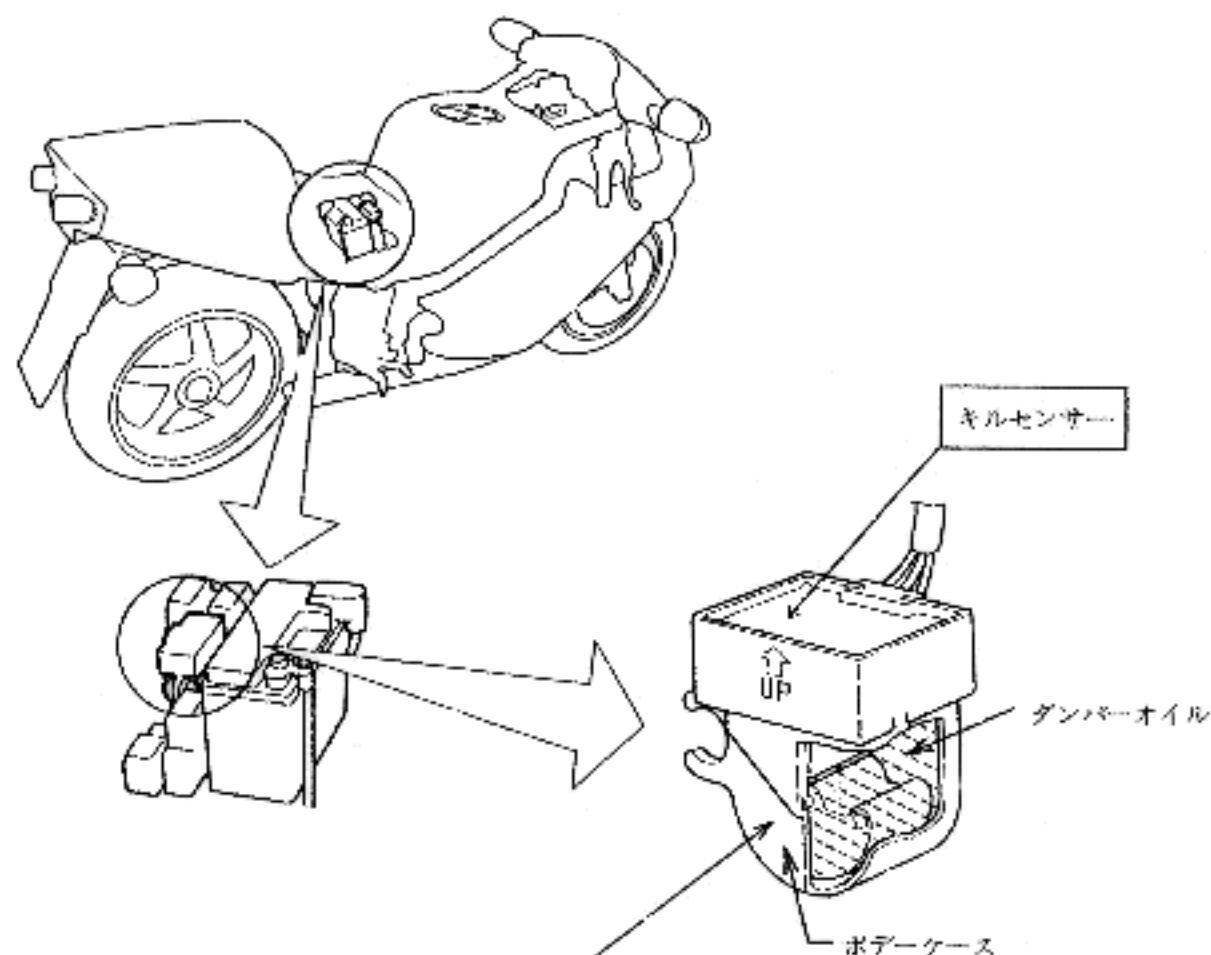
## 基準不適合発生箇所

ボデーケース内に封入している  
ダンパーオイルが減少し、当該  
装置が正常に作動しなくなる。

ボデーケースの材質を変更した対  
策品と交換する。
