# 対策箇所説明図

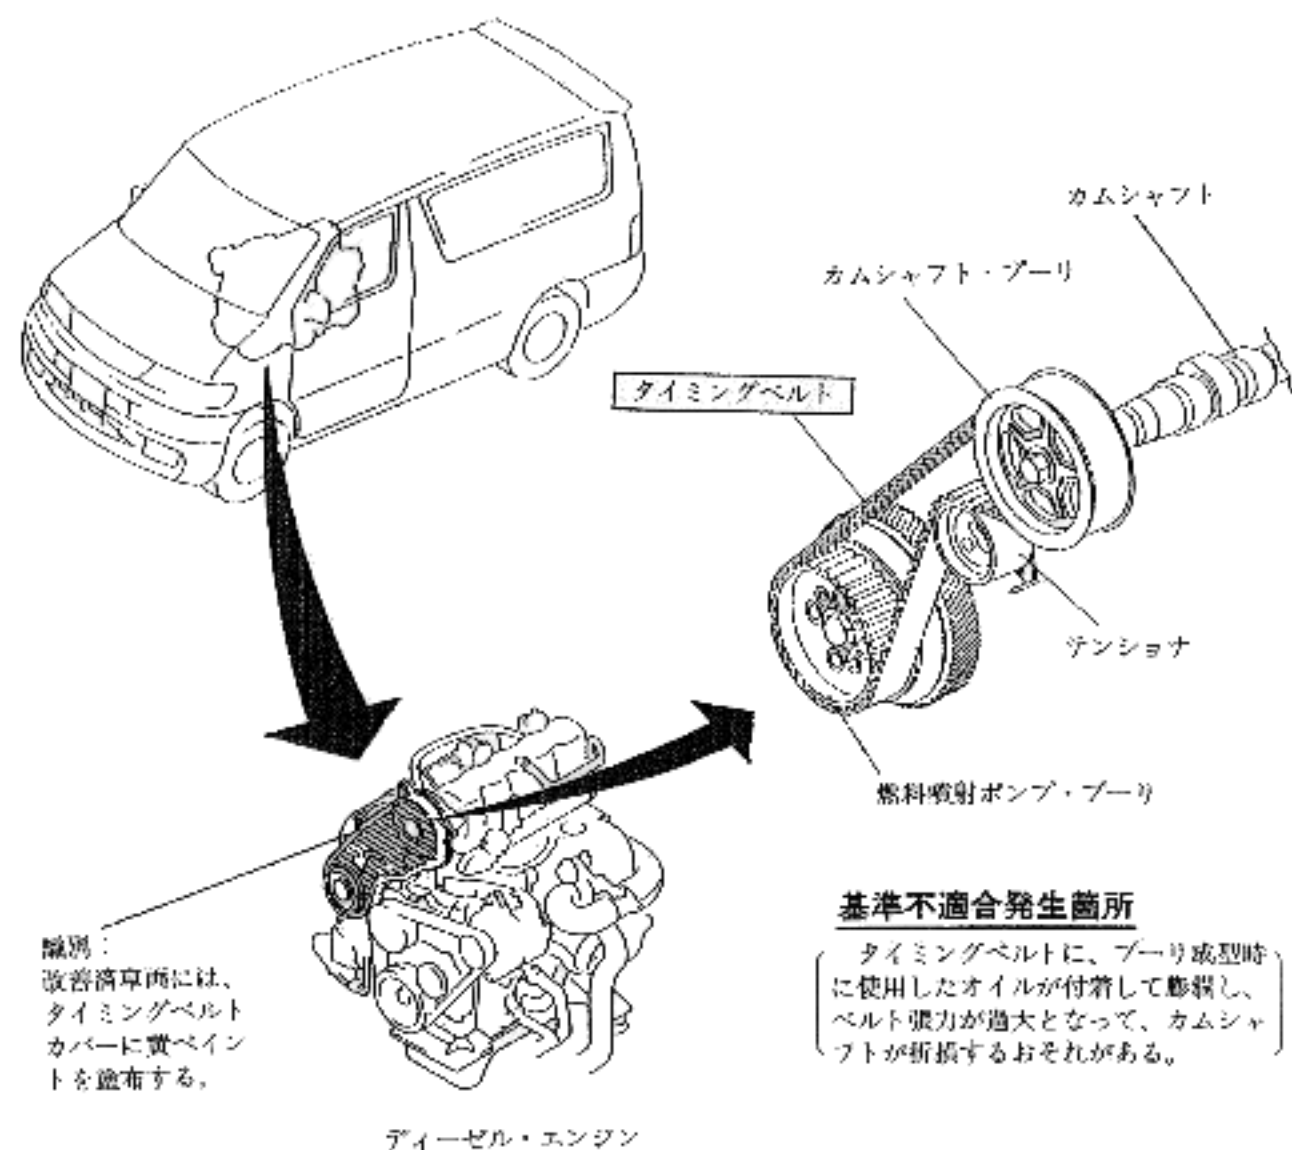
タイミングベルトに、プーリ成型時に使用したオイルが付着して膨潤し、ベルト張力が過大となって、カムシャフトが折損するおそれがある。

全車両、タイミングベルトを新品と交換する。
