# 対策箇所説明図

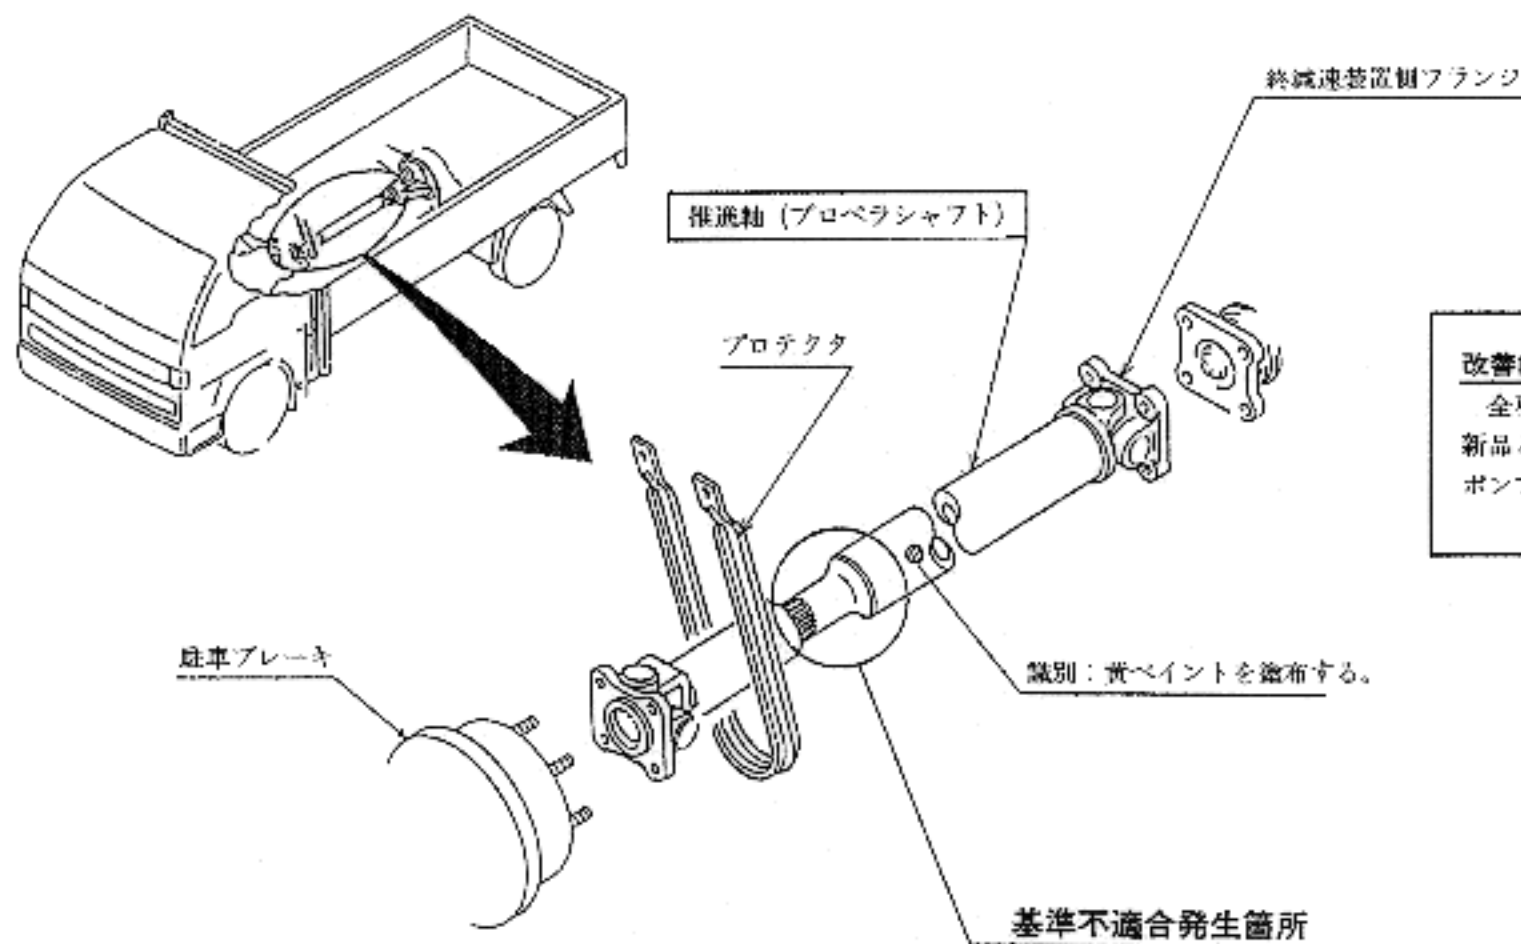
〔最高車速域において、プロペラシャフトが異常振動を  
起こし、折損して走行不能に至るおそれがある。〕

全車両、当該プロペラシャフトを新品と交換するとともに、燃料噴射ポンプを調整し、最高車速を抑える。
