# 改善箇所説明図

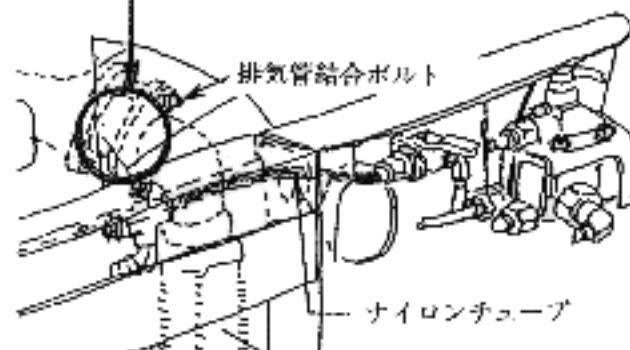
ガス漏れ箇所

排気管結合部ボルトが緩み、ガス漏れを起こし、ナイロンチューブが溶損して、エアリークが発生する恐れがある。

- ① 全車両、排気管結合部の締付け状況と排気ガス漏れの有無について点検を行い、締付け不良又はガス漏れがあった場合修正する。
- ② エアークラップのチューブに損傷のあるものは交換する。
- ③ 全車両、排気管結合部近接部に遮熱板を取り付ける。

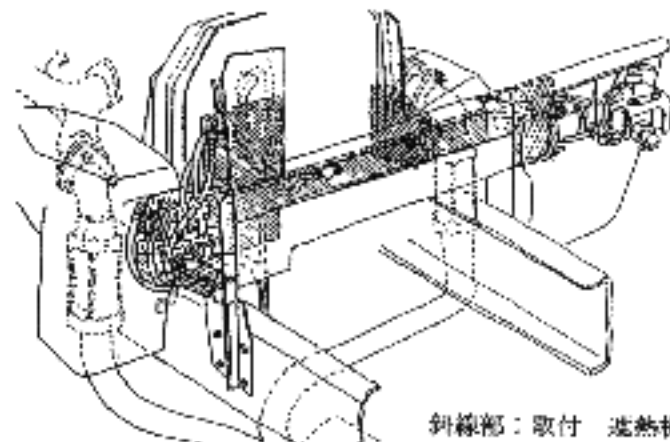
## 改善後

斜線部：取付 遮熱板
