# 改善箇所説明図

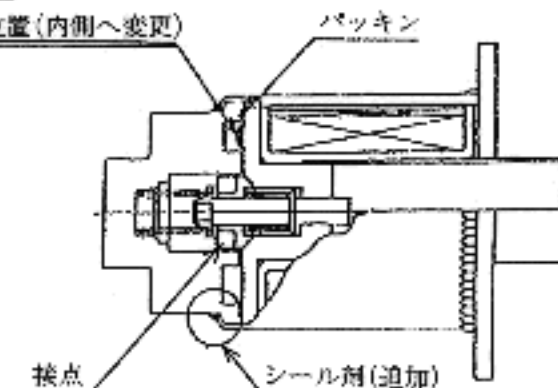
改善後

はんだ位置（内側へ変更）

はんだの位置を変更すると共に、シール剤を追加した。
