# 改善箇所説明図 ①

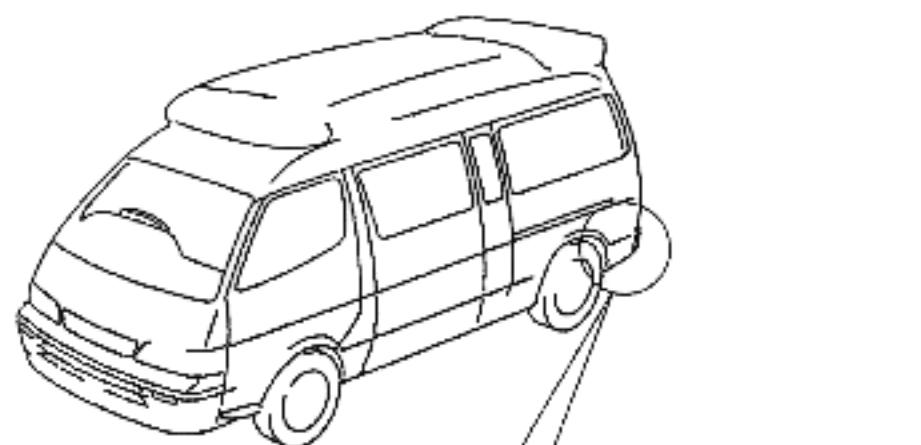
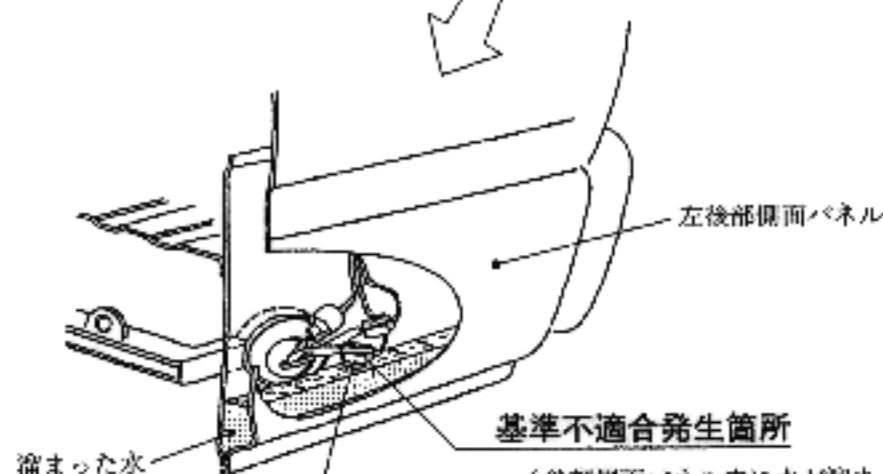
左後部側面パネル下部（車内側後方視）

後部側面パネル内に水が溜まり、当該部にある燃料ポンプ用の電気配線のコネクタ端子に錆が発生し、燃料ポンプが作動しなくなり、走行不能に至るおそれがある。

燃料ポンプ用コネクタ

全車両、水抜き孔を点検し、塞がっているものはシーラを除去するとともに、当該コネクタを点検し、錆びているものは新品と交換する。
