## 改善箇所説明図 ②

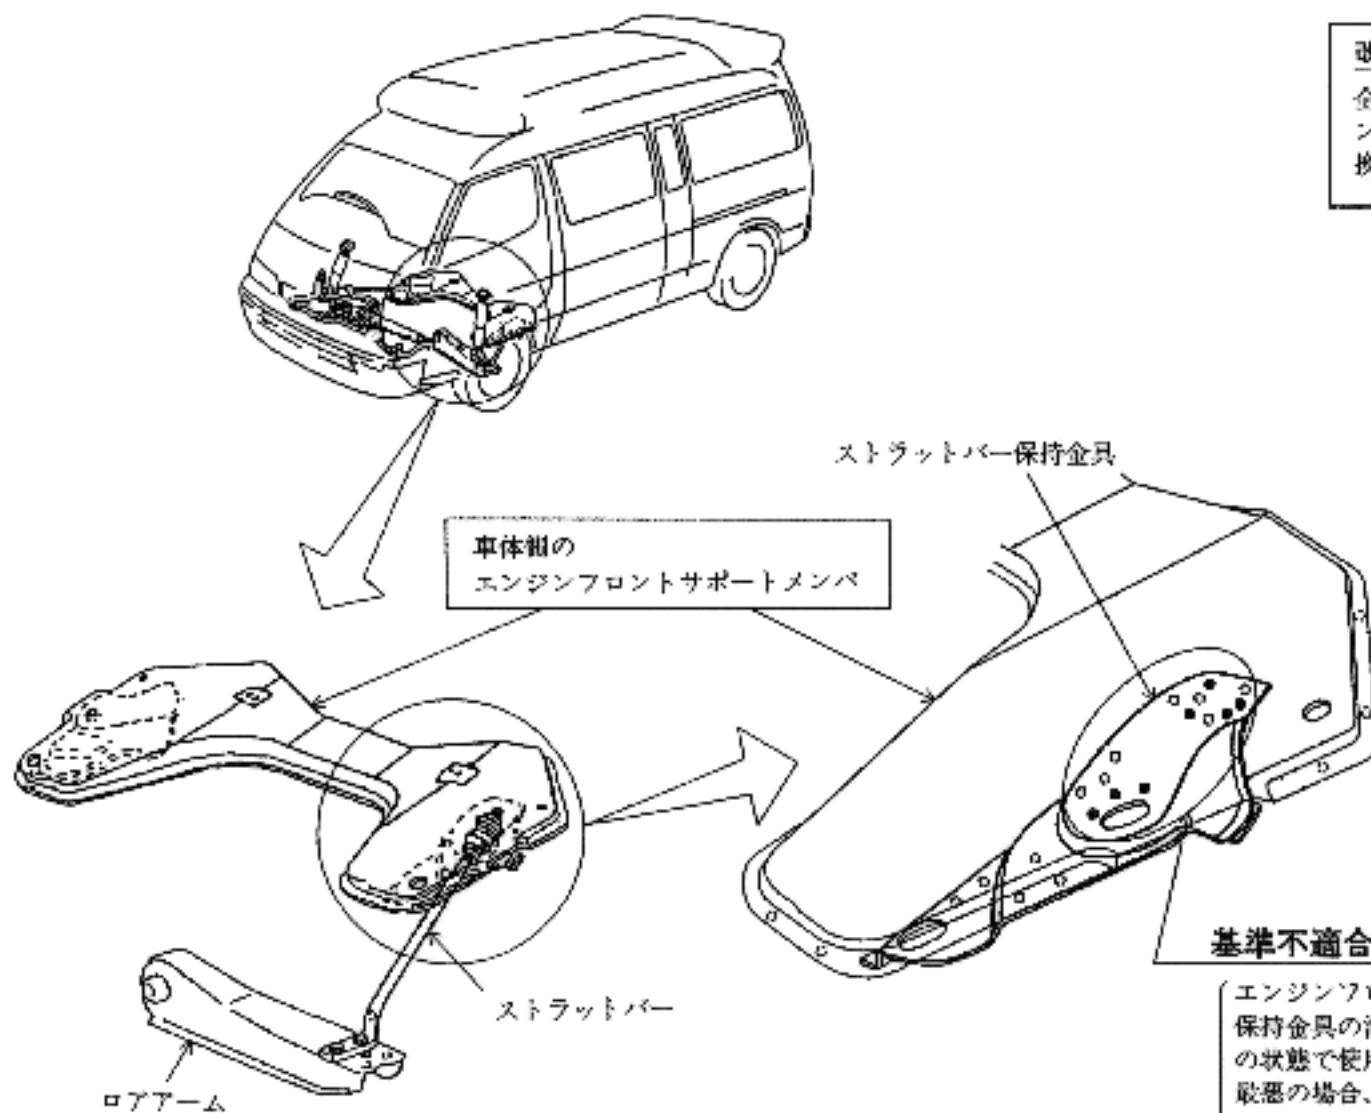
### 基準不適合発生箇所（溶接不良部：●）

エンジンフロントサポートメンバとストラットバーの保持金具の溶接に不適切なものがあるため、このままの状態で使用を続けると、溶接部の一部が剥がれて、最悪の場合、保持金具が破損し走行安定性を損なうおそれがある。

全車両、当該保持金具が溶接されているエンジンフロントサポートメンバを良品と交換する。
