# 改善箇所説明図

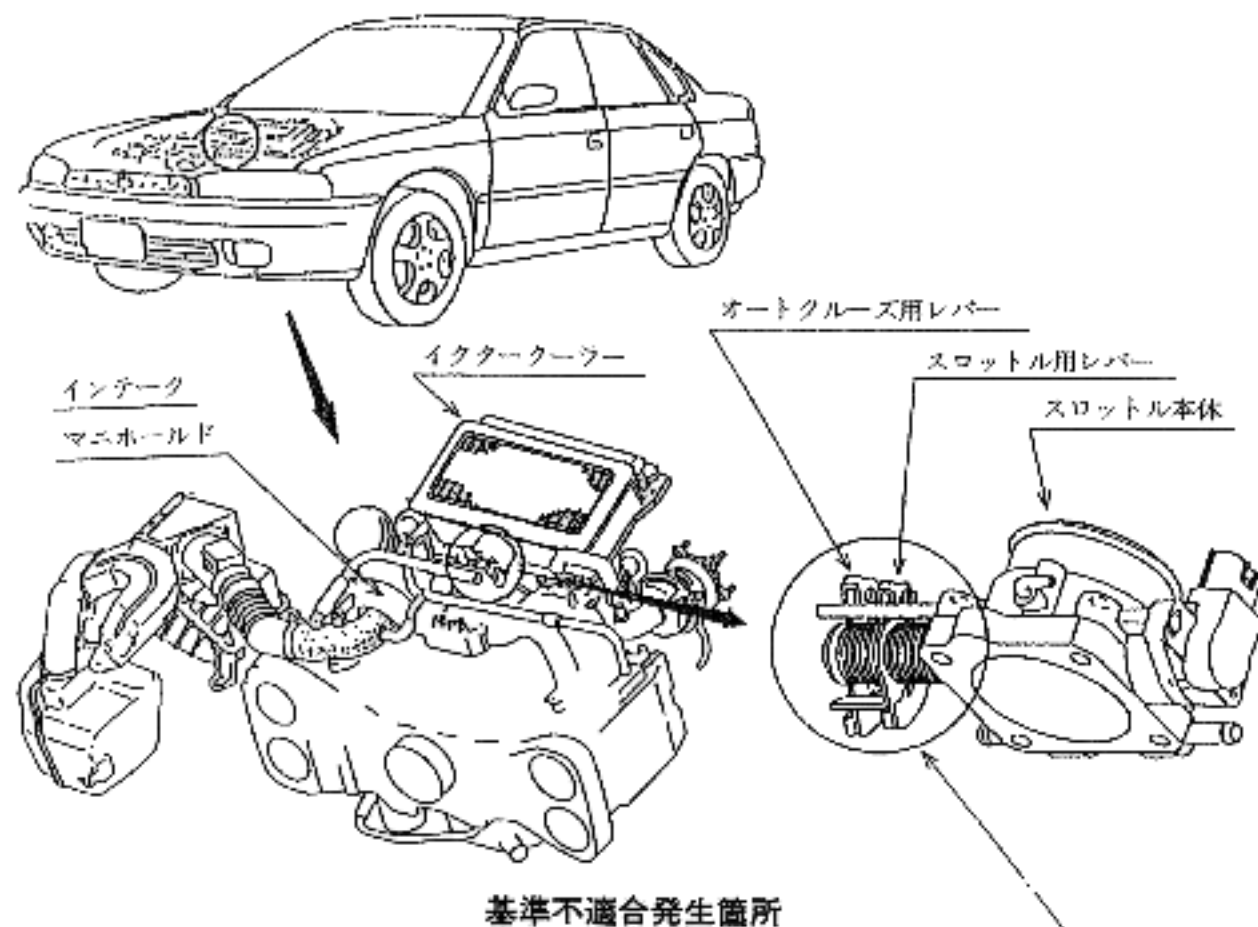
スロットル本体に取り付けられているオートクルーズ用レバーのフックの形状が不適切なため、アクセルペダルを踏み込んだ際に、当該レバーの溝からオートクルーズ用ケーブルが外れ、フックに乗り上げることがあり、エンジンが高回転の状態となるおそれがある。

フックに外れ防止用カバーを追加する。
