# 改善箇所説明図

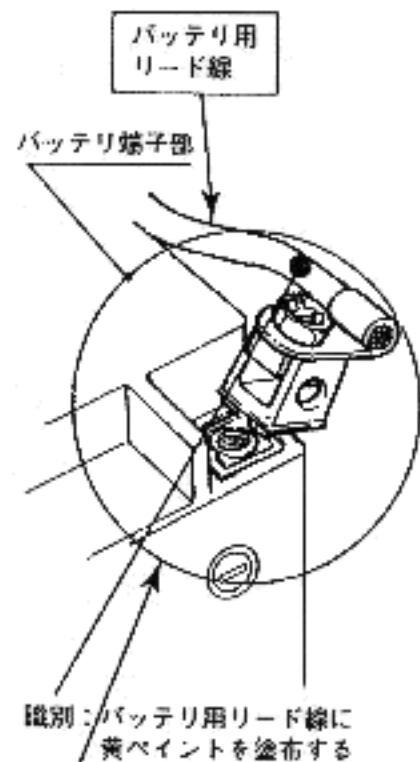
## 基準不適合部品拡大図

運転者席の座席底板部とバッテリー端子部とのすき間が少ないため、乗車時に底席がたわむことにより当該底板部が端子部を押して、最悪の場合、バッテリー端子部が破損して、エンジンが停止するおそれがある。

全車両、バッテリーの敷板を取り除くとともに、バッテリー用リード線に対策品と交換する。また、バッテリー端子部に損傷が認められた場合には、バッテリーを新品と交換する。
