# 改善箇所説明図

## 基準不適合発生箇所

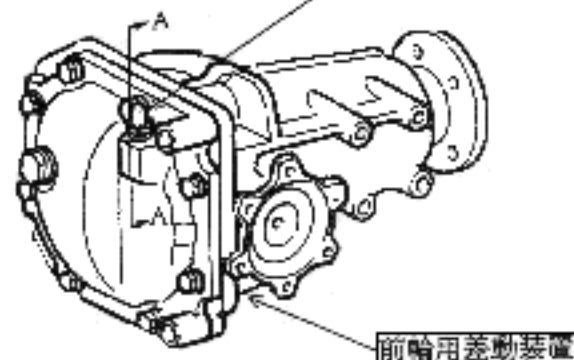
前輪用差動装置

4輪駆動車の前輪用差動装置（フロントディファレンシャル）の通気のための構造が不適切なため、高速で走行した際、通気弁から潤滑油が漏れることがあり、潤滑油が減少して異音が発生し、最悪の場合、差動装置が損傷して走行不能に至るおそれがある。

全車両、通気弁を対策品と交換し、所定の状態に取り付けるとともに、潤滑油量が著しく少ないものは、差動装置を点検し、損傷がある場合は、差動装置の損傷部品を新品に交換する。
