## 改善箇所説明図

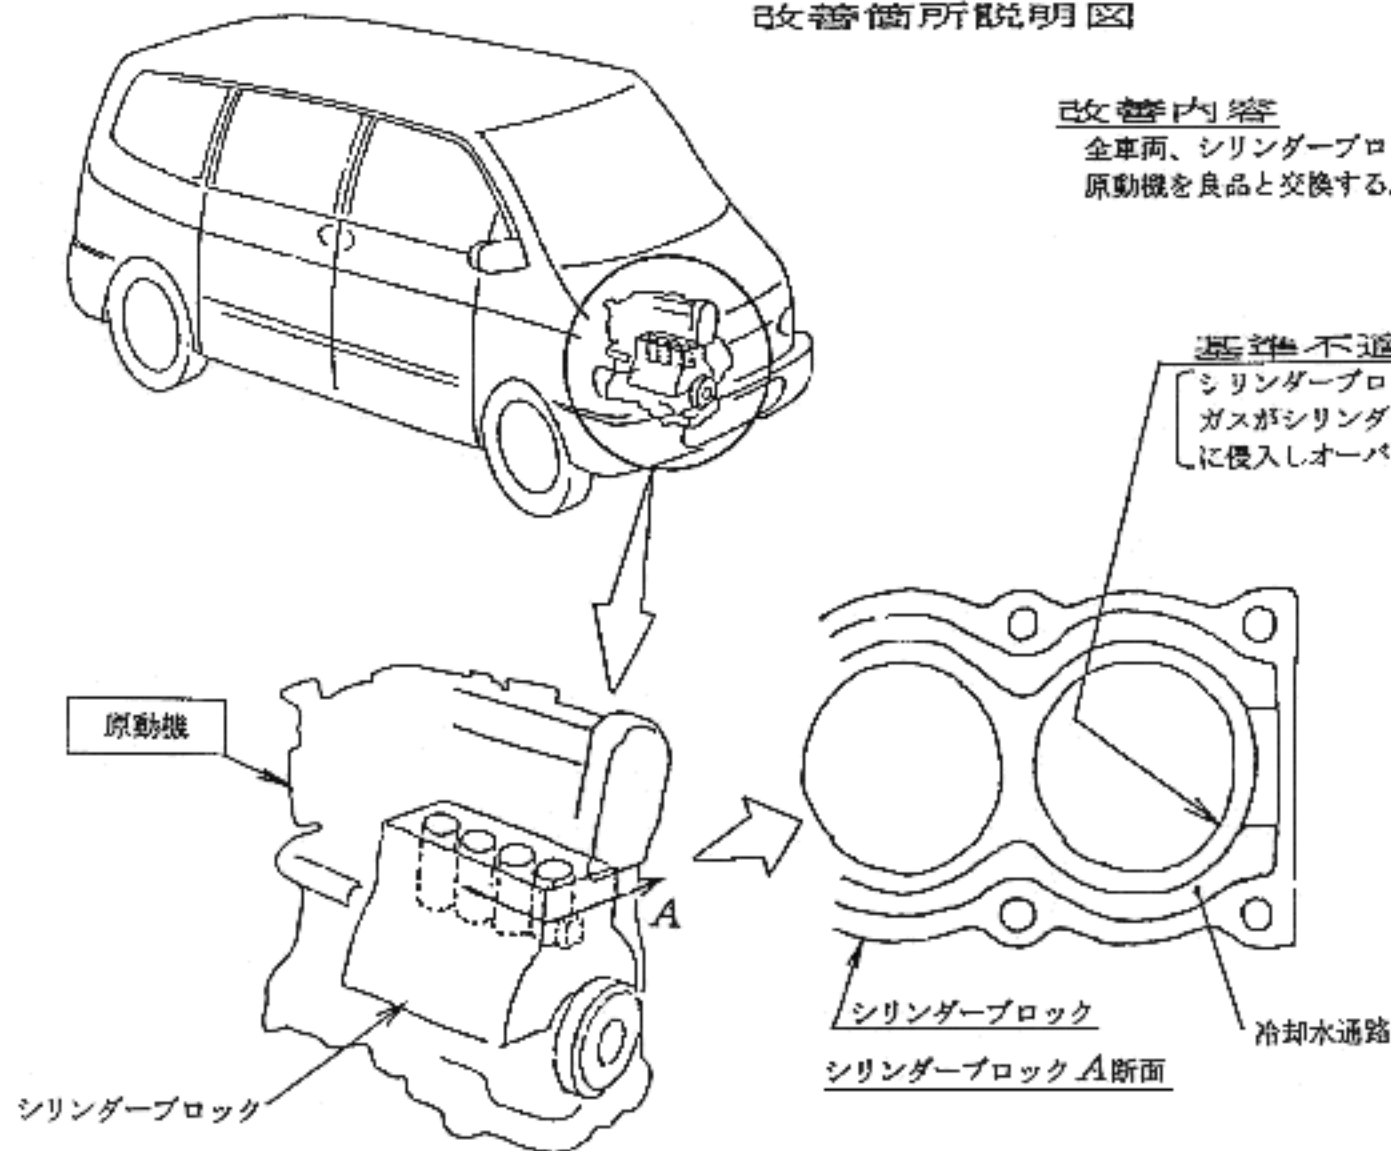
シリンダーブロックに亀裂が発生し、燃焼ガスがシリンダーブロック内の冷却水通路に侵入しオーバーヒートに至るおそれがある。

全車両、シリンダーブロックを点検し、鑄造不良のものは原動機を良品と交換する。

識別：黄色のペンキをモデルナンバープレート横に塗布する。
