## 改善箇所説明図

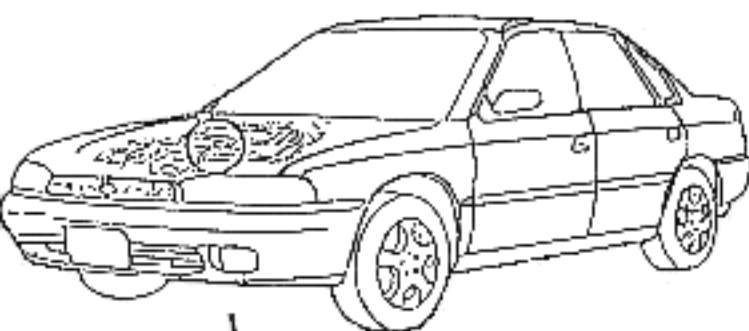
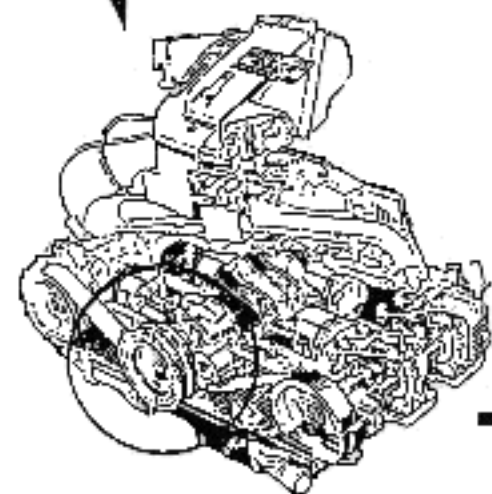
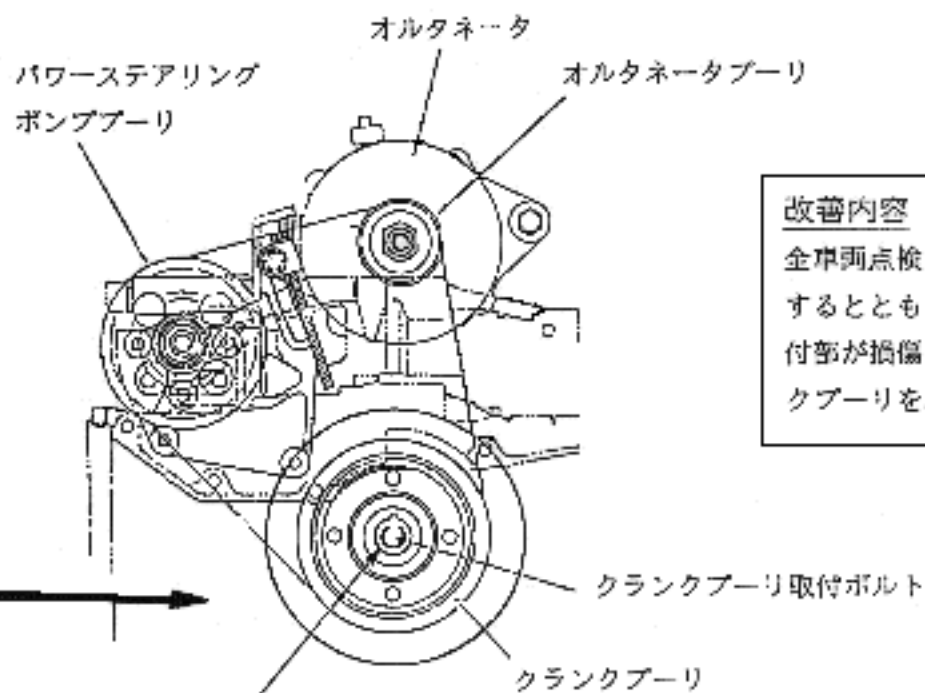
クランクブリーの取付ボルトがゆるみ、当該ボルトが脱落した場合クランクブリーが外れパワーステアリングの機能が損なわれるとともに、最悪の場合に原動機が停止するおそれがある。

全車両点検し、当該ボルトを増締めするとともに、クランクブリーの取付部が損傷しているものは、クランクブリーを新品と交換する。
