# 改善箇所説明図

## 基準不適合発生箇所

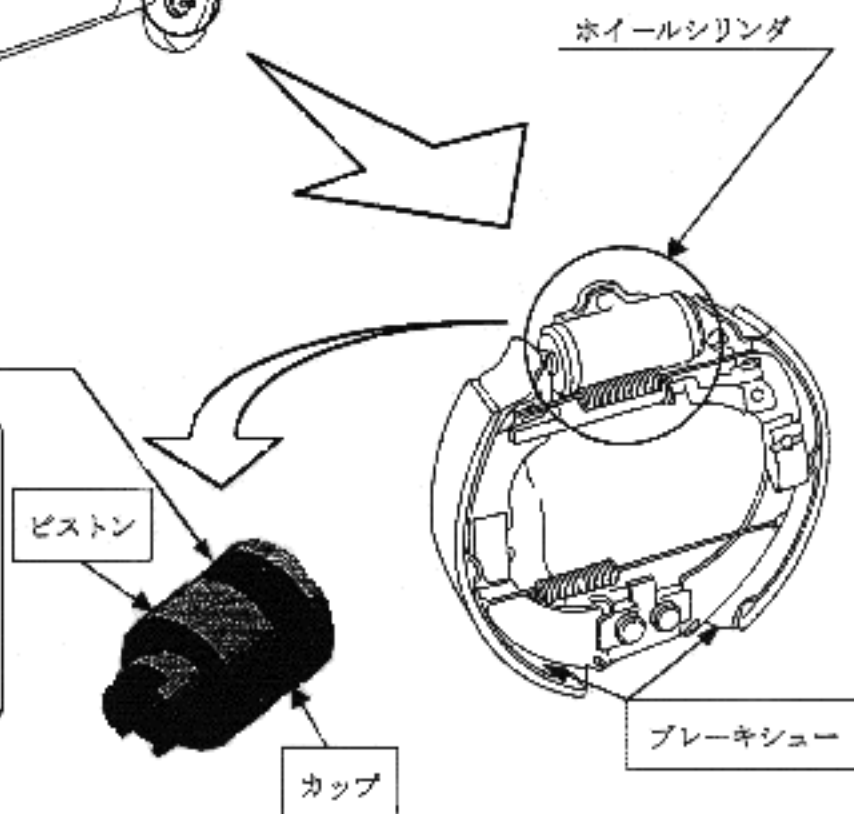
ホイールシリンダ内部にあるピストンのカップ取付け部の表面処理に不適切なものが、使用を続けるとカップ部からブレーキ液の漏れが発生する。

表面処理色：灰（つや消し）色

表面処理色：銀（メッキ）色

後輪のピストンとカップ（1輪2個、1台4個）を全車両交換する。又、ブレーキ液の付着したブレーキシューは新品に交換する。

識別：バックプレートに黄色ペイントを塗布する。
