## 改善箇所説明図②

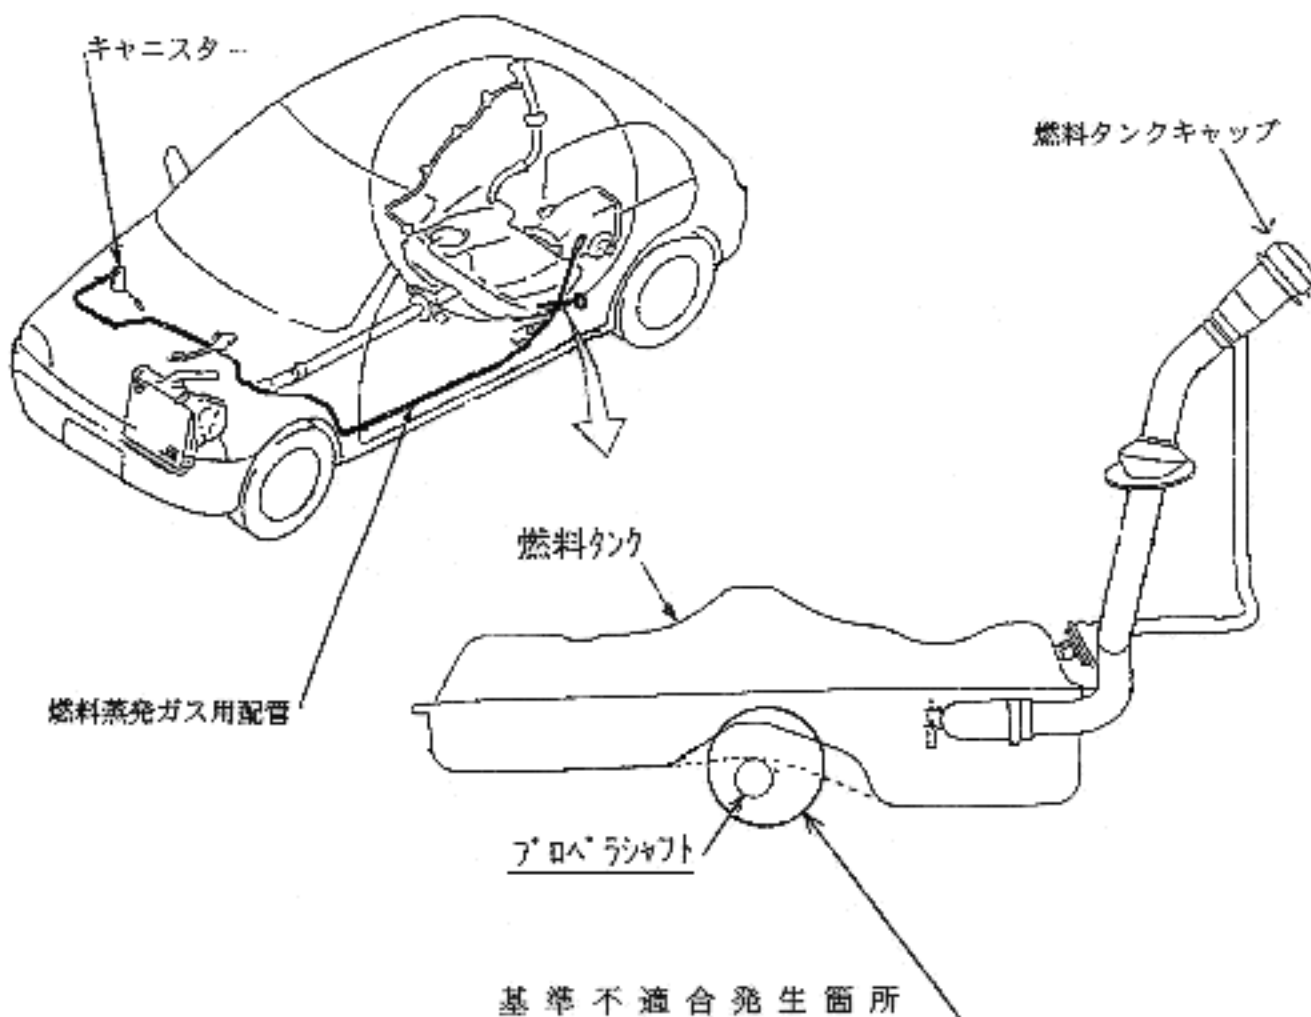
負圧弁付キャップ  
識別：キャップ下面が白色

燃料タンクの燃料配管系統が詰まった場合、使用条件により当該タンクの内圧が上昇して燃料タンクが変形し、最悪の場合、プロペラシャフトと接触して当該タンクが損傷し燃料が漏れ、火災に至るおそれがある。

全車両点検し、給油口のキャップを対策品と交換する。  
また、燃料タンクが干渉しているものは、良品と交換する。

正・負圧弁付キャップ  
識別：キャップ下面が赤色
