# 改善箇所説明図

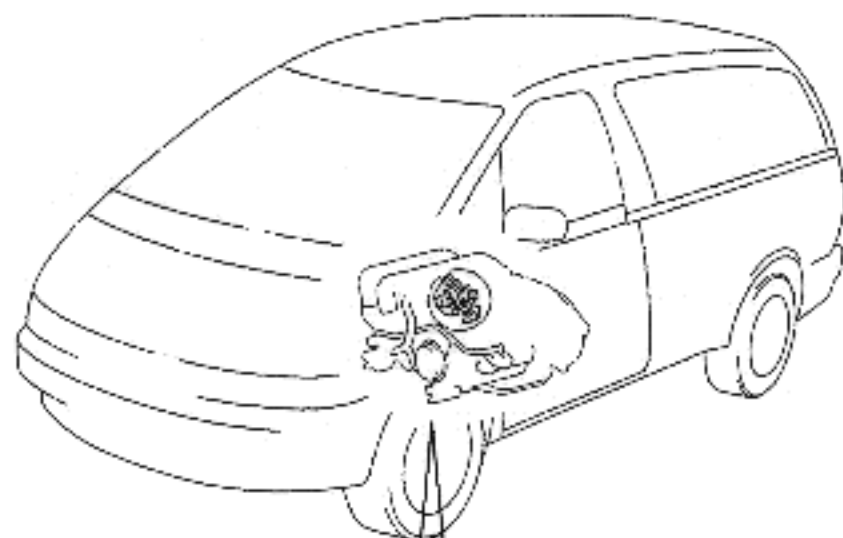
パッキンの構造が不適切なため、アイドリング状態が長時間続いた場合、過給機の潤滑油が吸気管へ溜まるおそれがあり、加速時などに燃焼室へ吸い込まれ、排気管より白煙が発生する。最悪の場合、一時的に車速が下がりにくくなるおそれがある。

全車両、対策品のベアリングハウジングに交換する。
