# 改善箇所説明図

## 基準不適合発生箇所

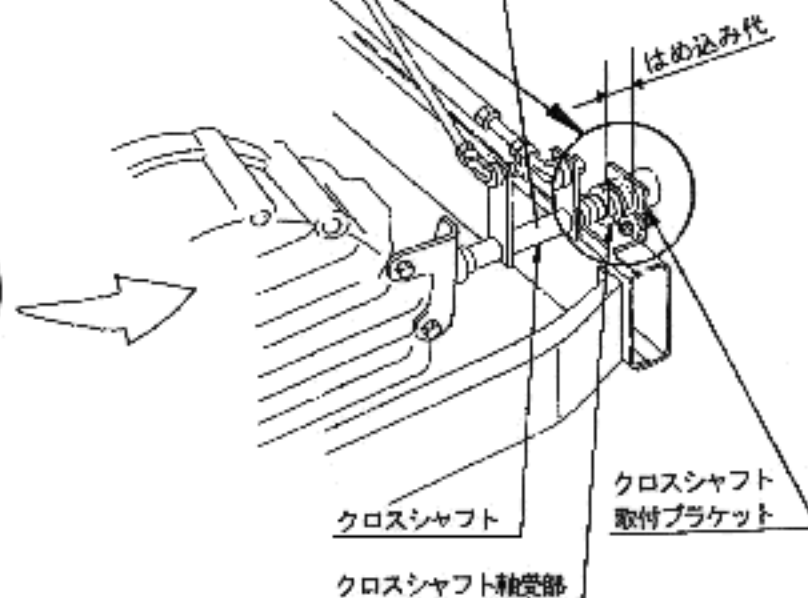
クロスシャフト軸受部

動力伝達装置の変速機構のクロスシャフトと取付ブラケットのはめ込み代が不足しているため、当該クロスシャフトが取付ブラケットから抜けて、最悪の場合、変速操作ができなくなるおそれがある。

全車両、動力伝達装置の変速機構のクロスシャフトを対策品と交換する。

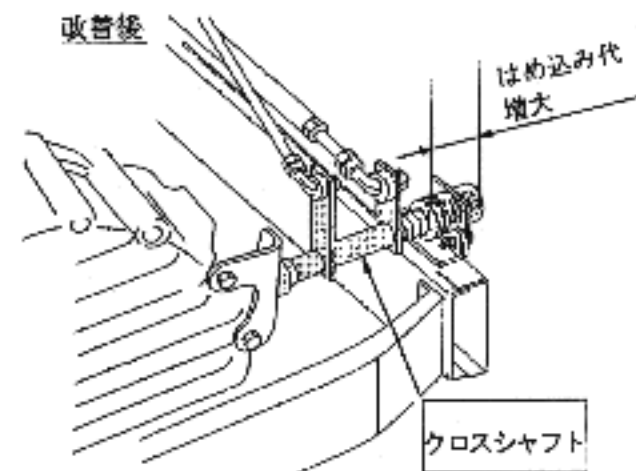
改善後

識別：シャフト中央部へ赤又は白ペイントを塗布する。
