## 改善箇所説明図

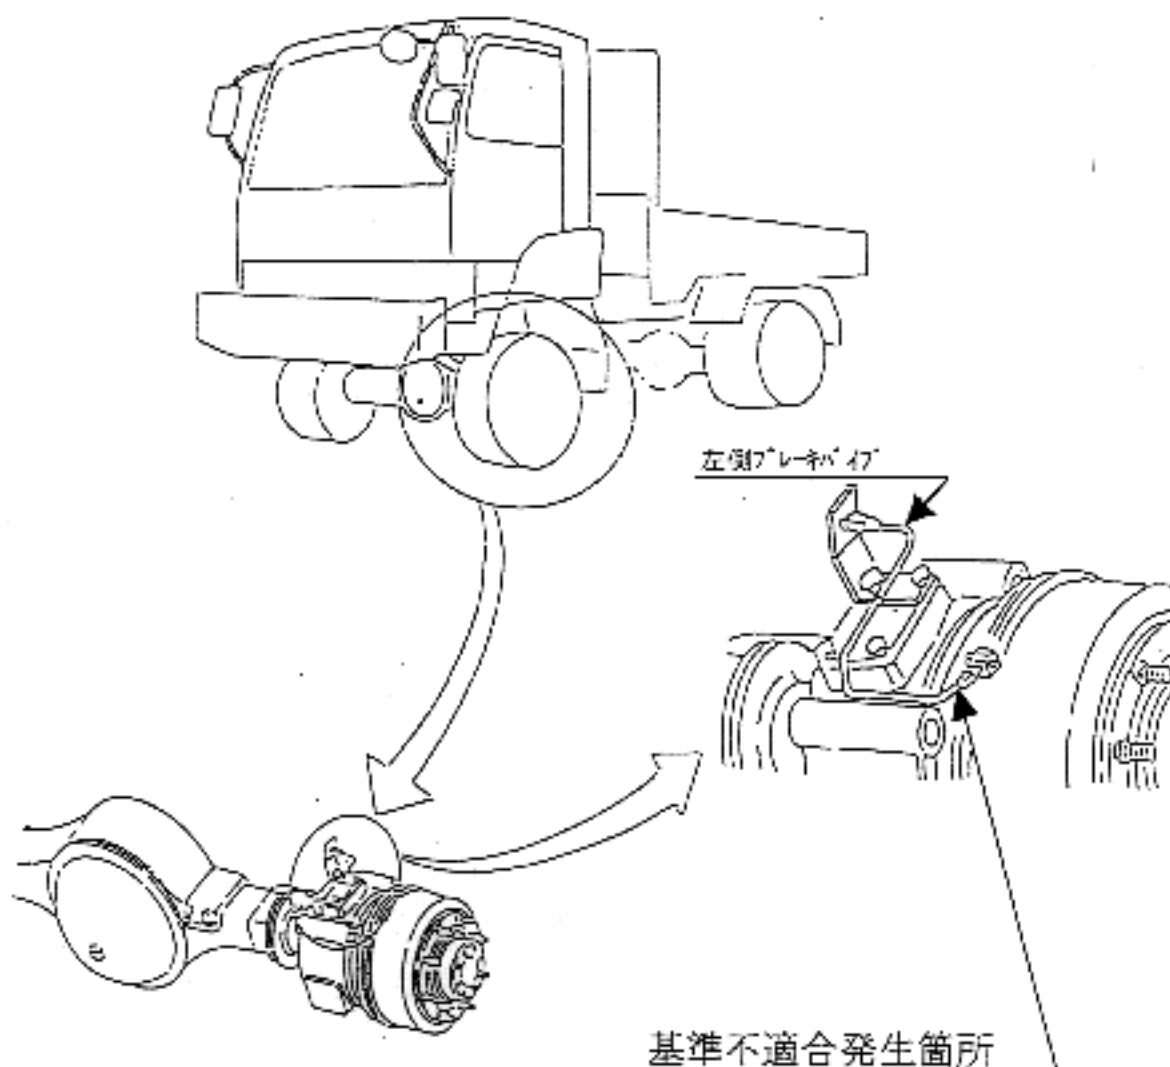
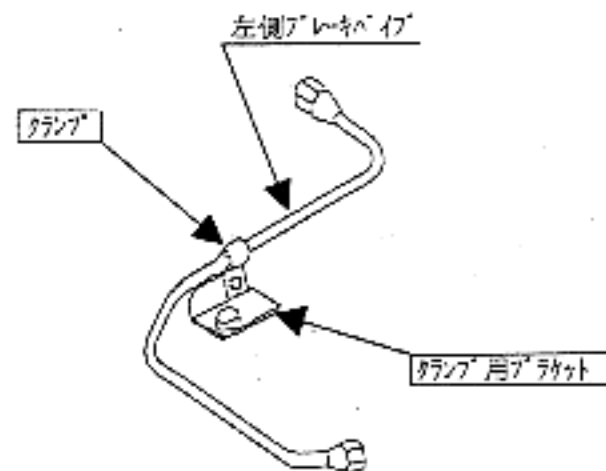
制動装置の左前輪用ブレーキパイプの形状が不適切なため、振動耐久性の余裕が少なく、そのままの状態で使用を続けると、最悪の場合、当該ブレーキパイプが折損するおそれがある。

全車同、当該ブレーキパイプにクランプを追加する。
