# 改善箇所説明図

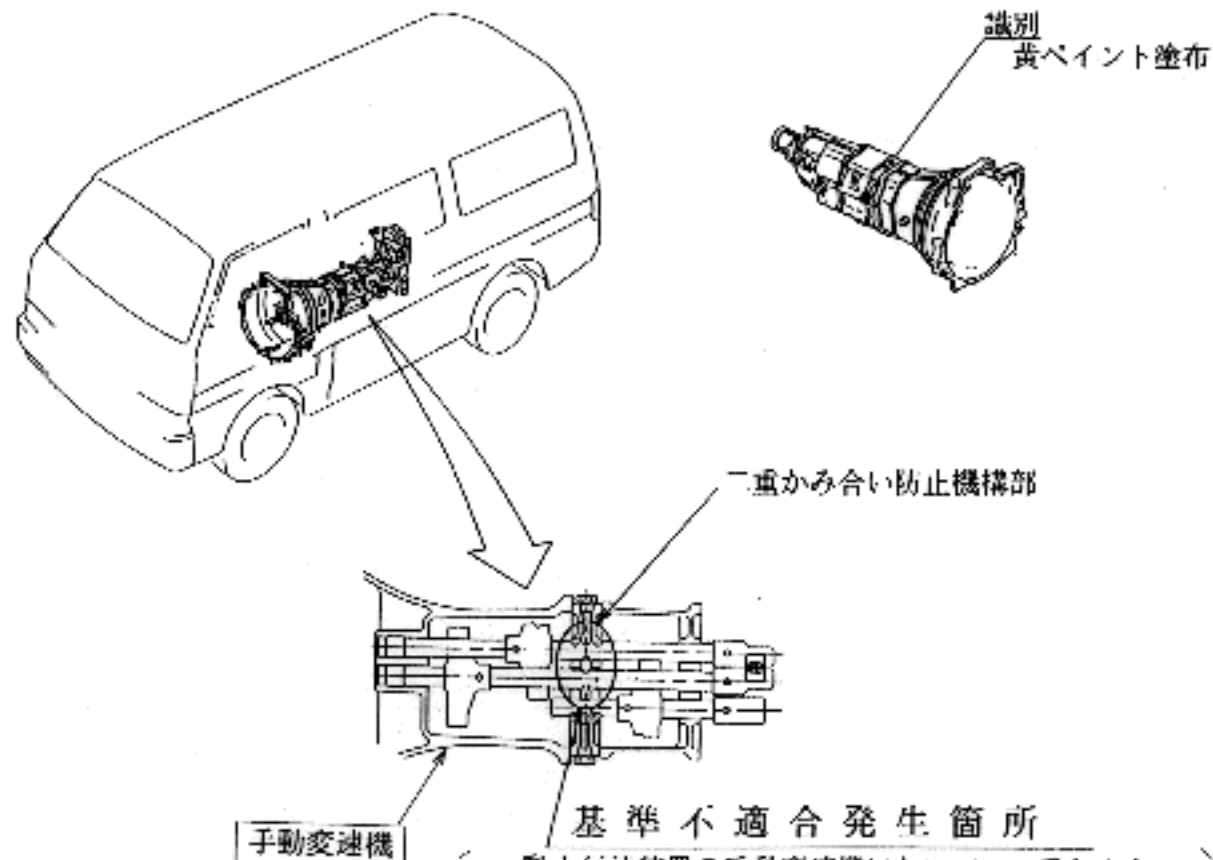
動力伝達装置の手動変速機において、二重かみ合い防止機構部の寸法が不適切なため、車両停止時に変速レバーの位置がニュートラルであるにも係わらず変速ギヤがかみ合って、変速操作ができなくなることがあり、最悪の場合、発進できなくなるおそれがある。

全車両、手動変速機を対策品と交換する。
