# 改善箇所説明図

## 基準不適合発生箇所

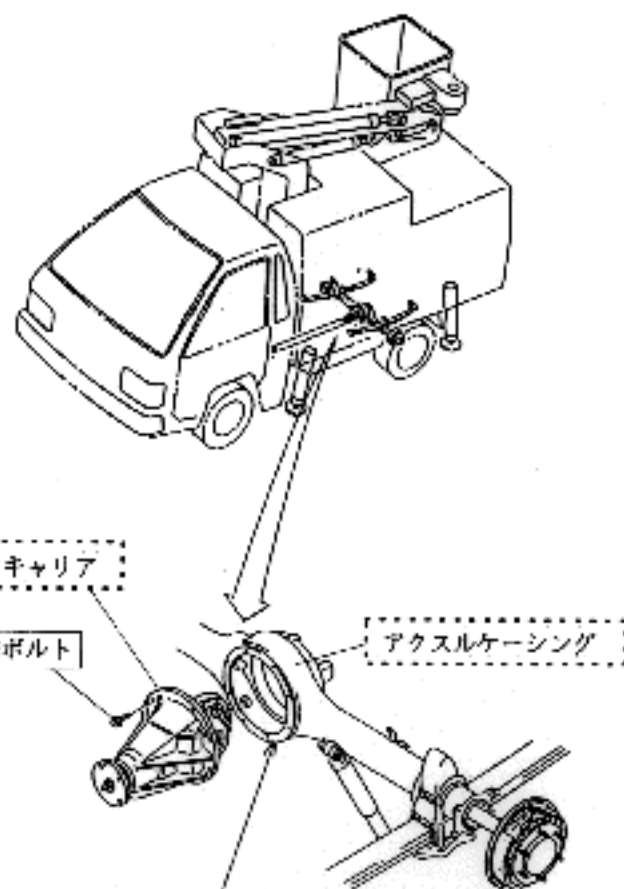
動力伝達装置において、後車軸のアクスルケーシングとデフキャリアの締結構造が不適切なため、過酷な加減速を繰返した場合、当該締結部のボルトが緩みオイルが漏れ、最悪の場合、終減速機が焼付いて走行できなくなるおそれがある。

改善内容： 締結部のボルトが8本のものについては、全車両、当該ボルトを対策品と交換すると共にスペーサー及び回り止めプレートを追加装着する。また、締結部のボルトが10本のものについては、デフキャリア及びアクスルケーシングを対策品と交換する。
