# 改善箇所説明図

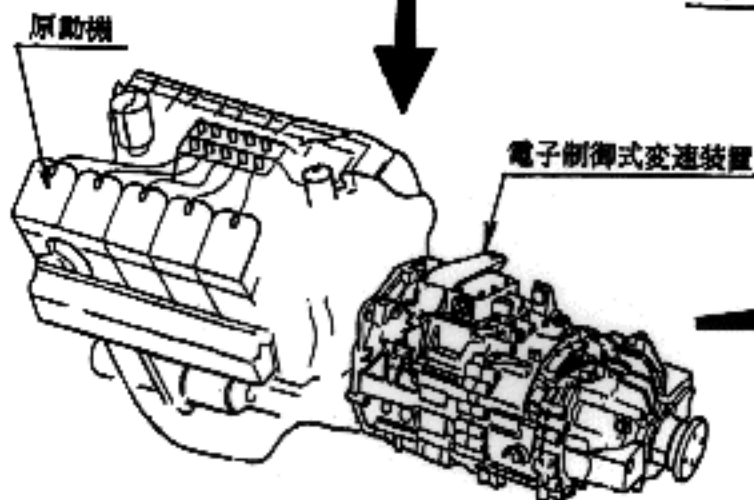
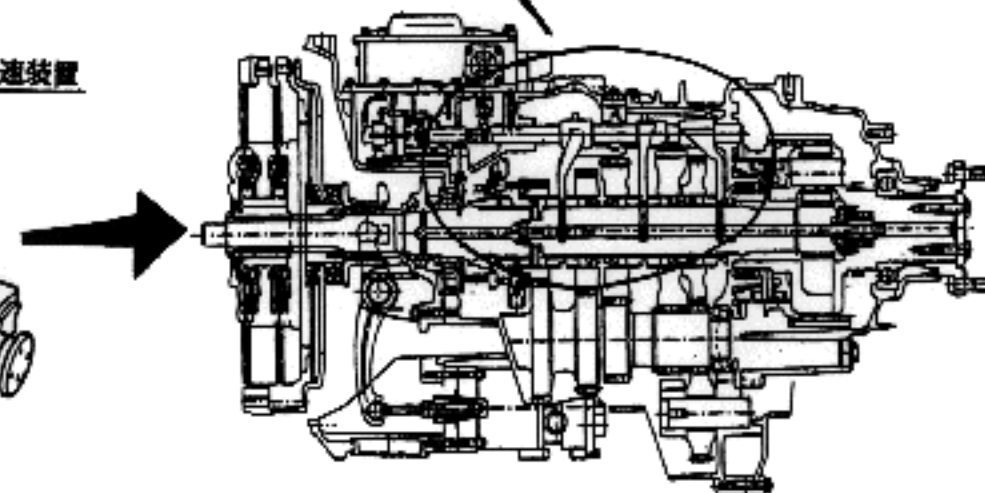
## 基準不適合発生箇所

シフトフォークの製造が不適切なため、そのままの状態で使用を続けると、最悪の場合、当該シフトフォークが折損することがあり、変速操作スイッチでニュートラル位置にしても変速ギアが噛み合った状態のままとなり車両が動き出すおそれがある。

識別：電子制御式変速装置の部品番号プレート  
端部に白ペイントを塗布する。
