# 改善箇所説明図①

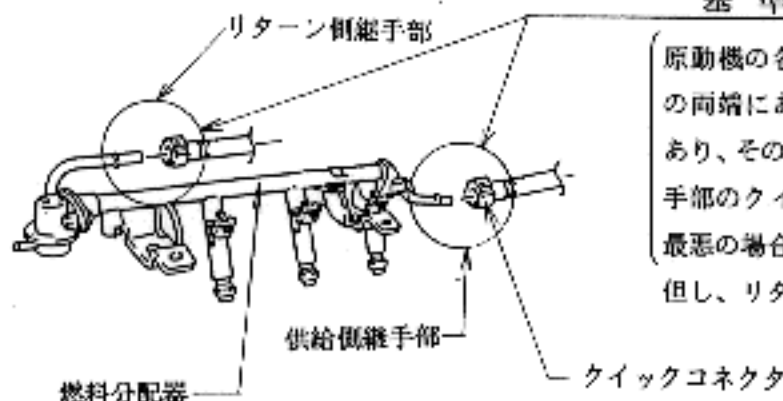
## 基準不適合発生箇所

原動機の各気筒に燃料を分配する燃料分配器の両端にある継手部の嵌合が不十分なものがあり、そのままの状態で使用を続けると当該継手部のクイックコネクタが抜けて燃料が漏れ、最悪の場合、火災に至るおそれがある。

但し、リターン側継手部は4WD車を除く。

全車両点検し、当該継手部の嵌合状態を確実なものにする。

識別：クイック・コネクタの根元に白色ペイントを塗布する。
