# 改善箇所説明図

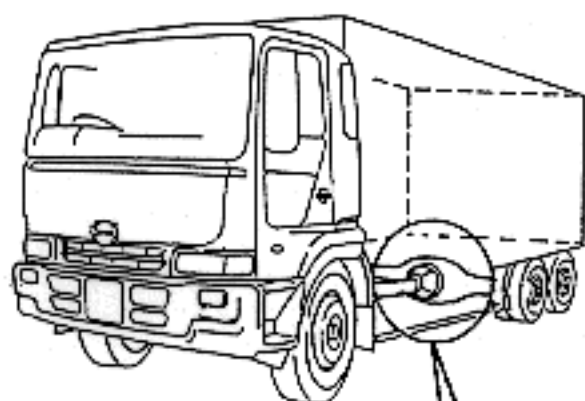
リヤ・プロペラシャフト

基準不適合発生箇所

動力伝達装置のリヤ・プロペラシャフトの製造工程における熱処理が不適切なため、強度の不足しているものがあり、そのままの状態で使用が続けると、最悪の場合、当該リヤ・プロペラシャフトが折損し、走行不能に至るおそれがある。

全車両、リヤ・プロペラシャフトを良品に交換する。

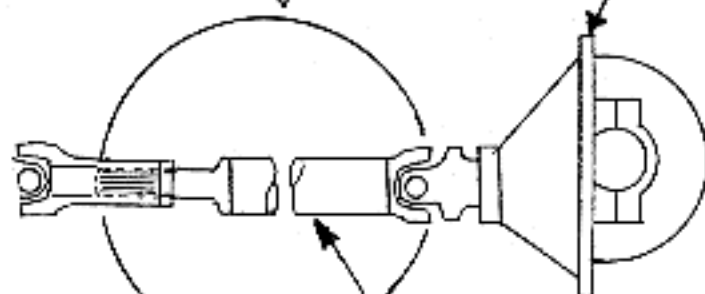
## リヤ・プロペラシャフト

改善前

焼入れ不良

改善後

焼入れ正常

識別: リヤ・プロペラシャフト側面のプロダクションNo.表示部に白ペイントを塗布。
