# 改善箇所説明図

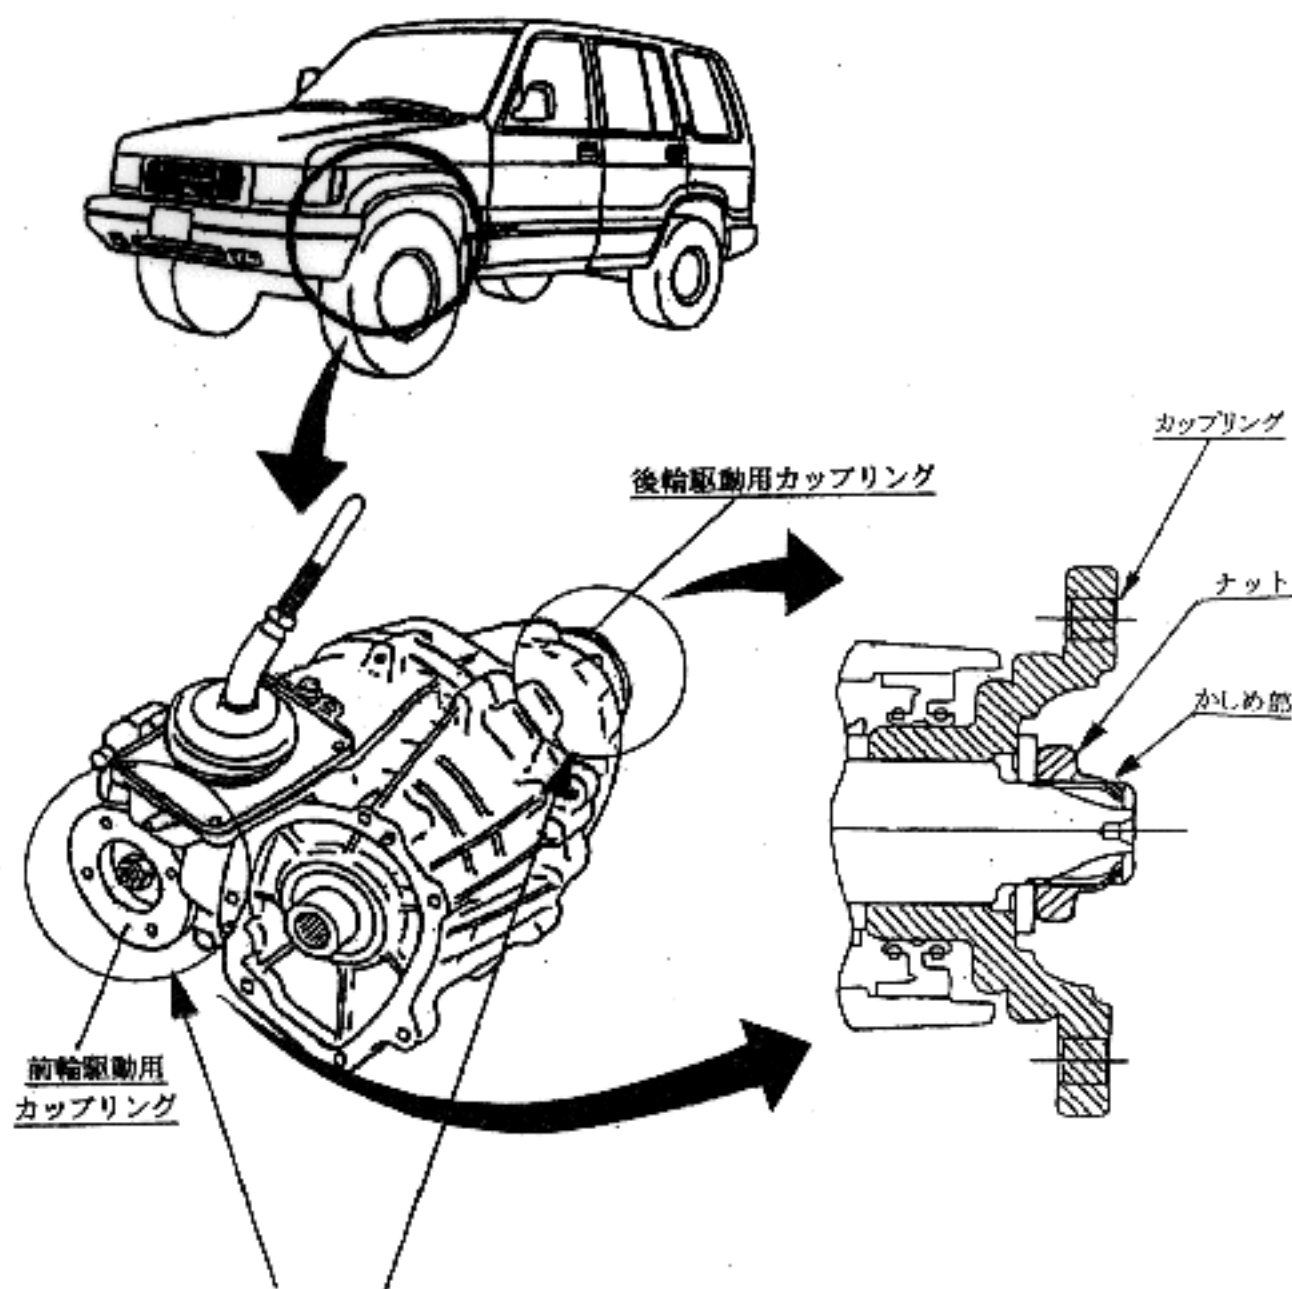
動力伝達装置の前後軸駆動力分配装置において、当該分配装置のカップリングのナット部のかしめが行われていないものがあり、そのままの状態で使用を続けると、当該ナットが緩み、最悪の場合、プロペラシャフトとの結合が外れ、走行不能に至るおそれがある。

全車同点検し、当該ナット部のかしめが行われていないものは、かしめを行う。また、かしめが行われていないもので当該ナットが緩んでいるものは分配装置内部を点検し、損傷している部品があれば良品と交換する。

識別：カップリングとプロペラシャフトを結合するボルト頭部に緑色ペイントを塗布する。（前後 合計 8 本）
