# 改善箇所説明図

## 基準不適合発生箇所

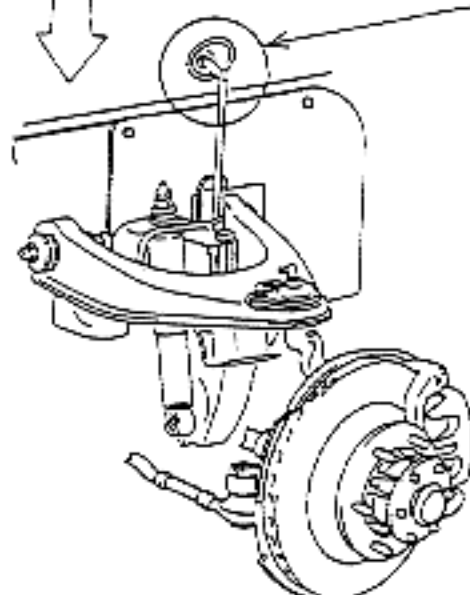
車体へ車体を取付ける作業が不適切なため、フロントブレーキチューブを変形させてホールハウスパネル貫通穴部のグロメットに強く干渉するものがある。そのままの状態で使用を続けると当該ブレーキチューブが損傷し、最悪の場合、ブレーキ液が漏れ、制動力が低下するおそれがある。
