## 改善箇所説明図 ②

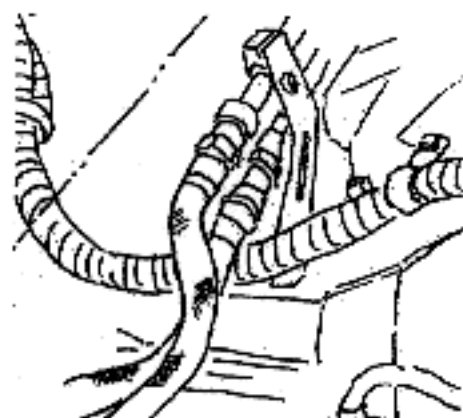
### 改善前 (LR 型)

エンジンルーム内のバッテリーケーブルの電気配線の取回しが不適切なため、燃料ホースまたはパイプと当該ケーブルが接触するものがあり、そのままの状態で使用を続けると、当該ケーブルの被覆が損傷して短絡し、最悪の場合、火災に至るおそれがある。

全車両、当該ケーブルの取回しを変更する。また、当該ケーブルに損傷があるものは、良品と交換する。
