# 改善箇所説明図

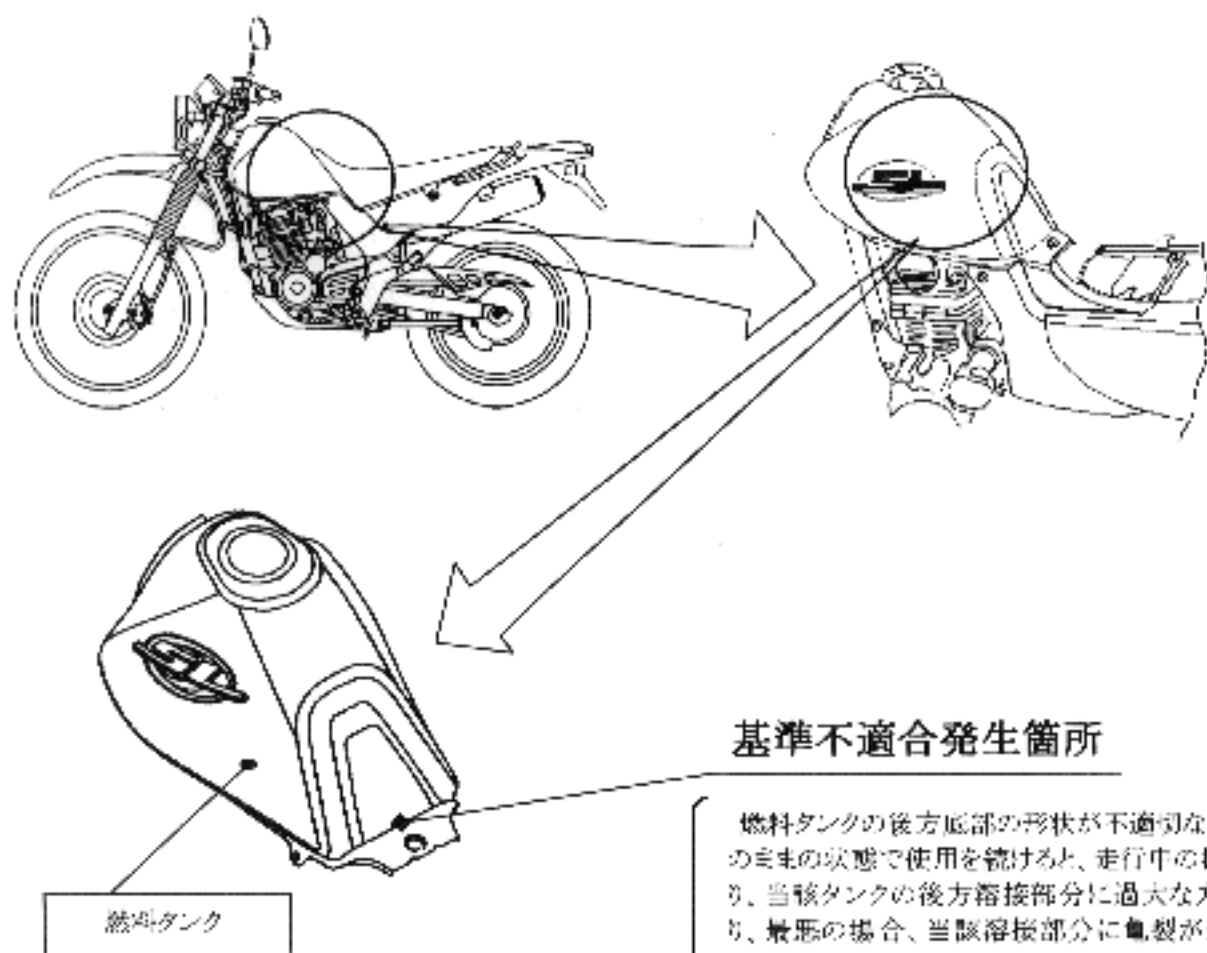
## 基準不適合発生箇所

燃料タンクの後方底部の形状が不適切なため、そのままの状態で使用を続けると、走行中の振動により、当該タンクの後方溶接部分に過大な力がかかり、最悪の場合、当該溶接部分に亀裂が生じ、燃料が漏れるおそれがある。

全車両、当該燃料タンクを対策品と交換する。
