# 改善箇所説明図

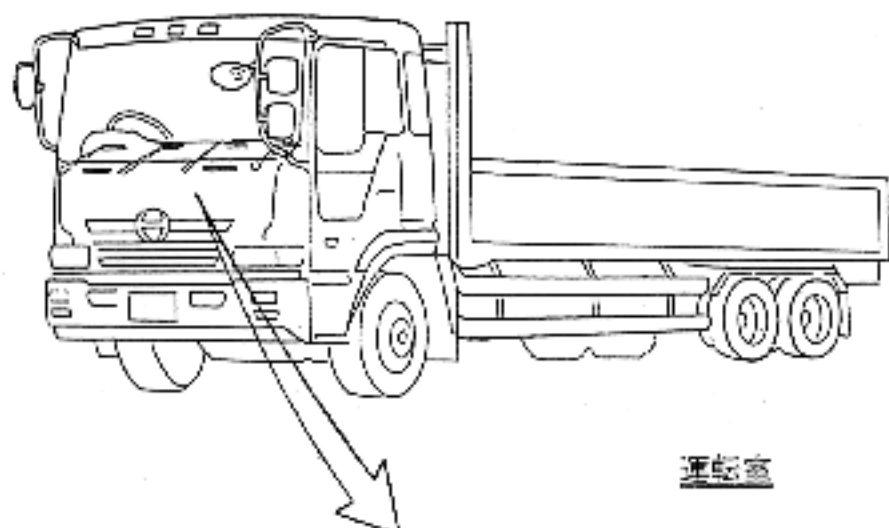
運転室

制動灯の制御回路において、電気閉閉器(コントロールユニット)の回路設定が不適切なため、コントロールユニット内部の半導体リレーが短絡する場合があります。最悪の場合、制動灯が点灯したままになるおそれがある。

**対策:** コントロールユニットの制動灯制御回路(半導体リレー)の前にリーク電流遮断回路を追加設定する。

**措置:** 全車両、コントロールユニットを対策品と交換する。

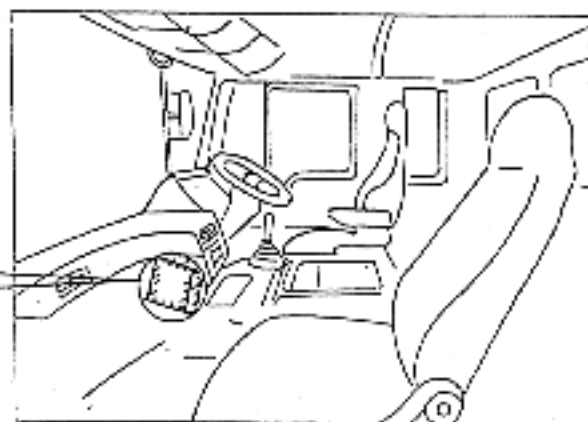
コントロールユニット

基準不適合発生(原因)箇所

注: コントロールユニットを交換する。

**識別:** 対策品のコントロールユニットには、白○の識別シール・マークを貼付する。
