# 改善箇所説明図

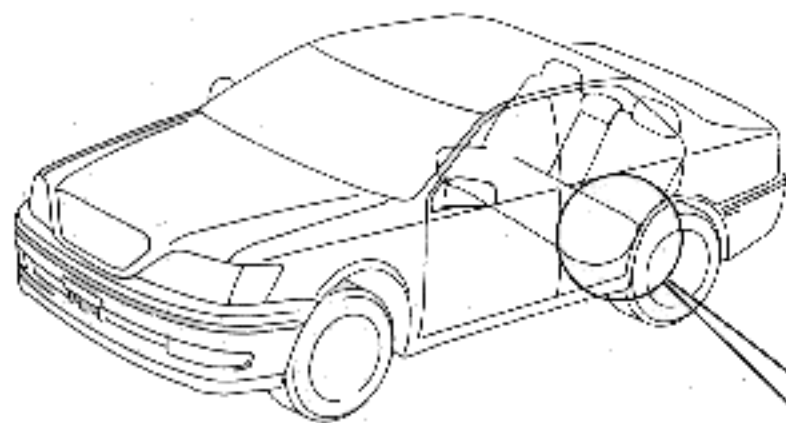
## 基準不適合発生箇所

燃料ポンプ用電気配線の取り回しが不適切なため、後部座席の金枠と接触するものがあり、当該電気配線の被覆が損傷し、最悪の場合、ヒューズが切れて原動機が停止するおそれがある。
