# 改善箇所説明図

## 基準不適合発生箇所

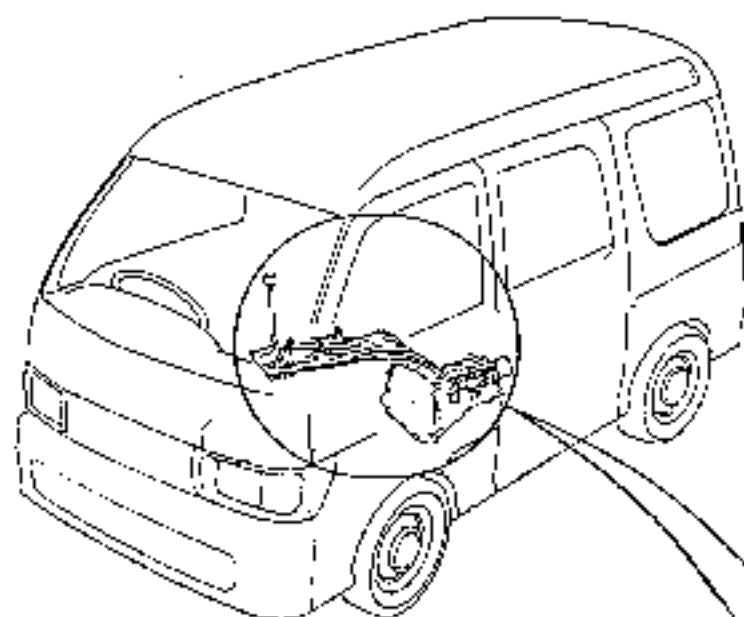
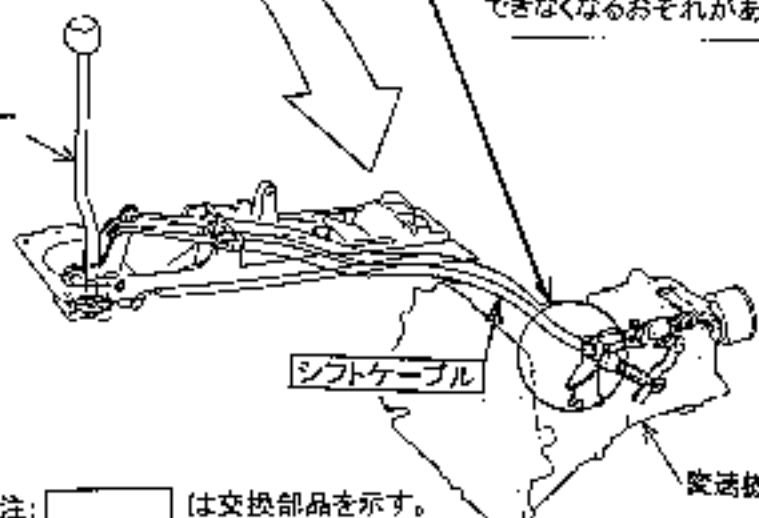
変速機とシフトレバーを  
連結するシフトケーブルの  
取付けが不適切なため、  
シフト操作が重くなるもの  
があり、そのままの状態  
で继续使用されると、シフトケ  
ーブル内部の芯線が折損し、  
最悪の場合、シフト操作が  
できなくなるおそれがある。

当該シフトケーブルを対策品と交換する。
