# 改善箇所説明図

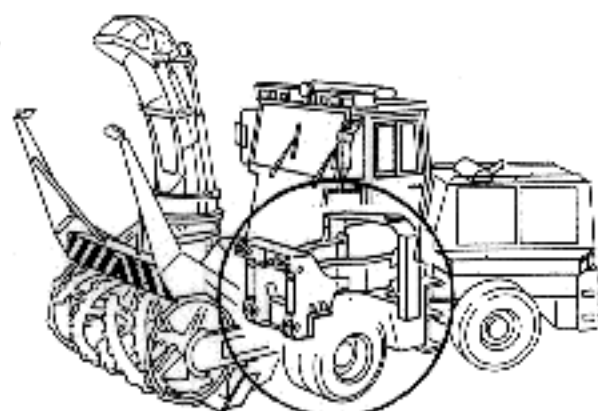
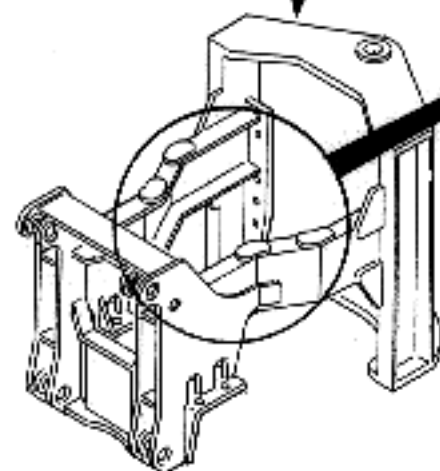
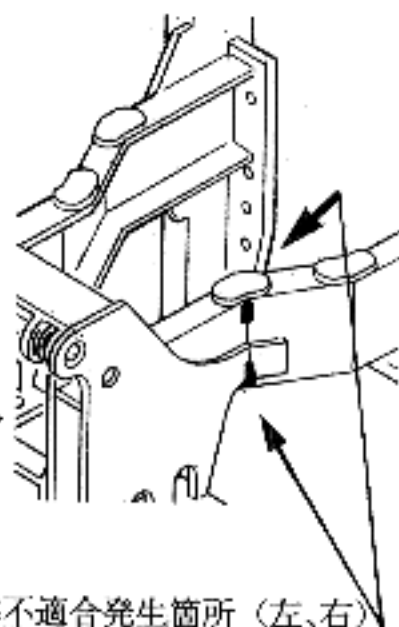
基準不適合発生箇所（左、右）

車枠において、フロントシャーシ部材の加工処理が不適切なため、部材に微小割れが発生しているものがあり、そのままの状態で使用すると、当該部位の割れが進行し、最悪の場合、車枠が切断するおそれがある。

全車両点検し、当該部材に割れが発生しているものは、割れを補修溶接する。また、当該部位を補強する。
