# 改善箇所説明図

## 基準不適合発生箇所

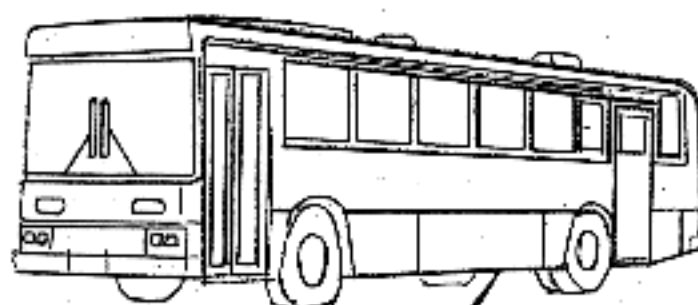
車両前方

制動装置において、緩衝装置のエア・パイプの床下配管が不適切なため、走行条件によっては右後輪ブレーキ・パイプの一部が当該エア・パイプに接触することがあり、そのままの状態で使用が続けると、最悪の場合、当該ブレーキ・パイプが損傷し、ブレーキ・オイルが漏れて制動力不足になるおそれがある。

改修の内容: 全車更、エア・パイプ保持金具の取付位置を当該ブレーキ・パイプが接触しないように変更する。
