# 改善箇所説明図

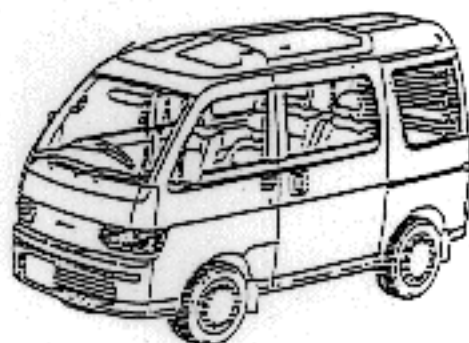
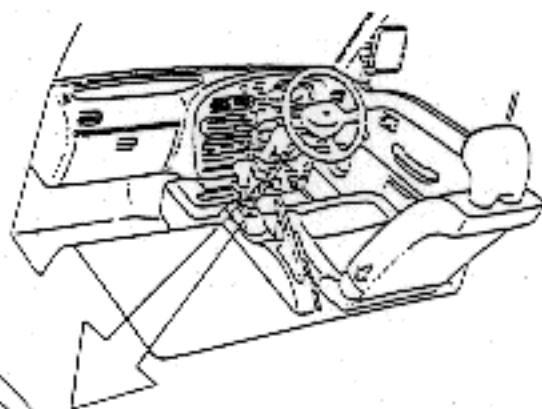
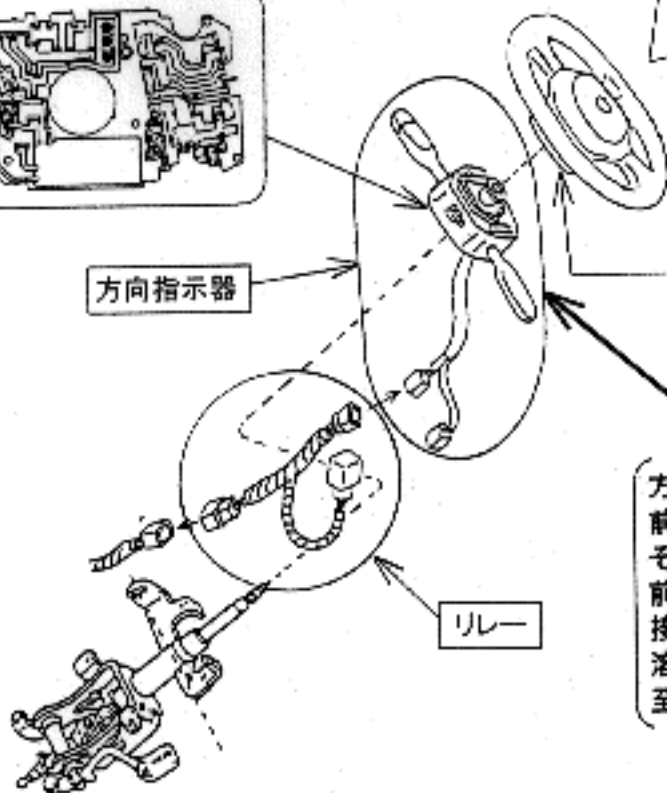
方向指示器の灯火スイッチ部において、  
前照灯スイッチの構造が不適切なため、  
そのままの状態で使用を続けると、当該  
前照灯スイッチの電極盤の摩耗により  
接触抵抗が増加し、当該スイッチ部が  
溶損して発煙し、最悪の場合、火災に  
至るおそれがある。

作業完了車は、かじ取りハンドルの裏側に  
黒マジックで○印を付ける。

全車両、車台番号を確認し、当該方向指示器を対策品に交換、又は、リレーを追加する。
