# 改善箇所説明図

## 基準不適合発生箇所

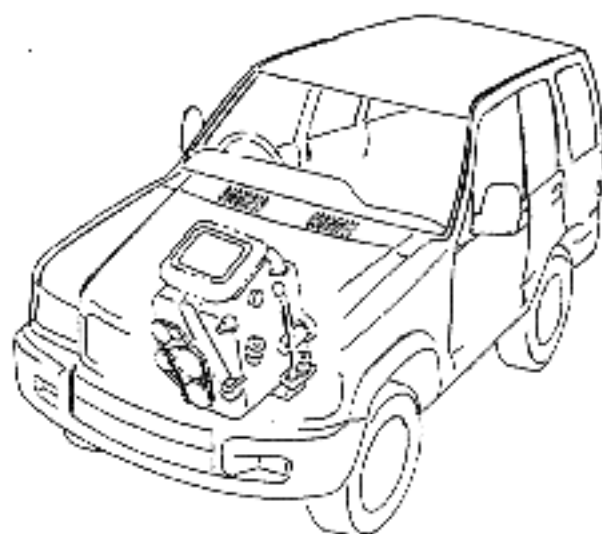
バキュームポンプ

ブレーキ倍力装置のバキュームポンプにおいて、バルブスプリングシートの組付けに不適切なものがあり、そのままの状態で使用が続けると、原動機停止時の空気の逆流により、当該バルブスプリングシートがずれて、最悪の場合、バルブが作動しなくなり、ブレーキペダルの踏力が通常より重くなる。

全車両、当該バキュームポンプを対策品と交換する。

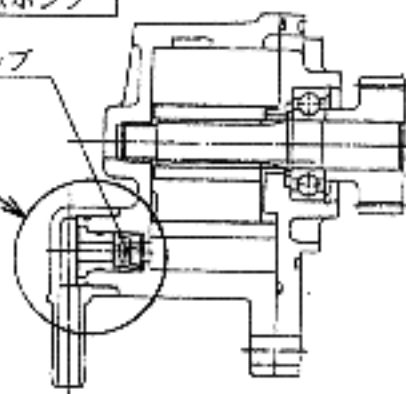
## バキュームポンプ

吸入口形状変更（長穴→丸穴）
