# 改善箇所説明図

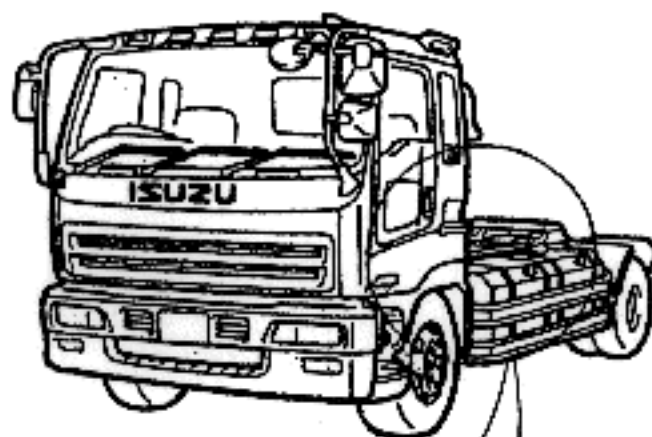
基準不適合箇所

中枠の強度が不十分のため、左側  
中枠とアキスルを継がないでいるラ  
ジアスロッドのブッシュが損傷し  
た場合に、中枠の当該取付部分に  
かかる荷重が増大することにより、  
中枠に亀裂が入り、最悪の場合、  
中枠が折損して走行不能となるお  
それがある。

スプリングブラケット部補強板：側面

ラジアスロッド部補強板

スプリングブラケット部補強板：下面

全車両、中枠を補強するとともに、  
ラジアスロッド・ブッシュを対策品  
と交換する。
