# 改善箇所説明図

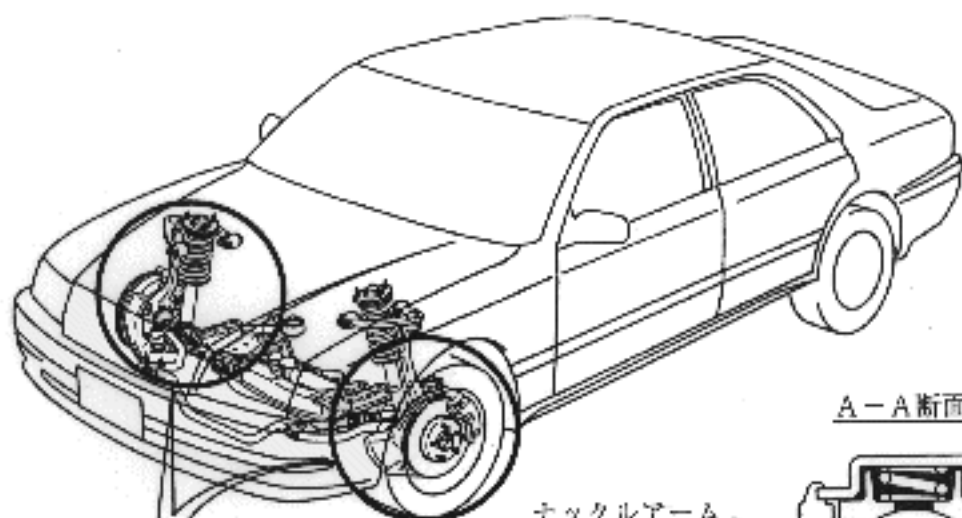
A-A断面

## 基準不適合発生箇所

ロアボールジョイント内部の潤滑性に一部不適切なものがあるため、このままの状態で使用を続けると、滑動部分が異常に摩耗して損傷し、最悪の場合、ロアボールジョイントがナックルアームから外れ、走行不能に至るおそれがある。

全車両、当該左右ロアボールジョイント（ナックルアーム付き）を対策品と交換する。

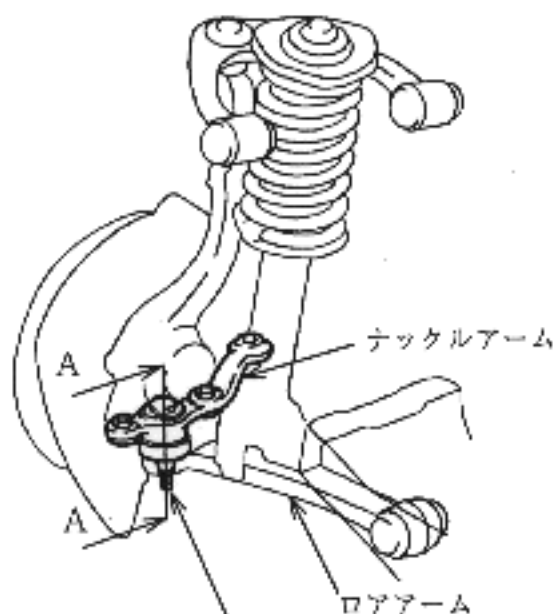
ロアボールジョイント（ナックルアーム付き）

## 改善前

凸部あり

## 改善後

凸部なし

識別：エンジンルーム右側のボデーパネル上面（サスペンション取付部前方）に黄色ペイントを塗布する。
