# 改善箇所説明図

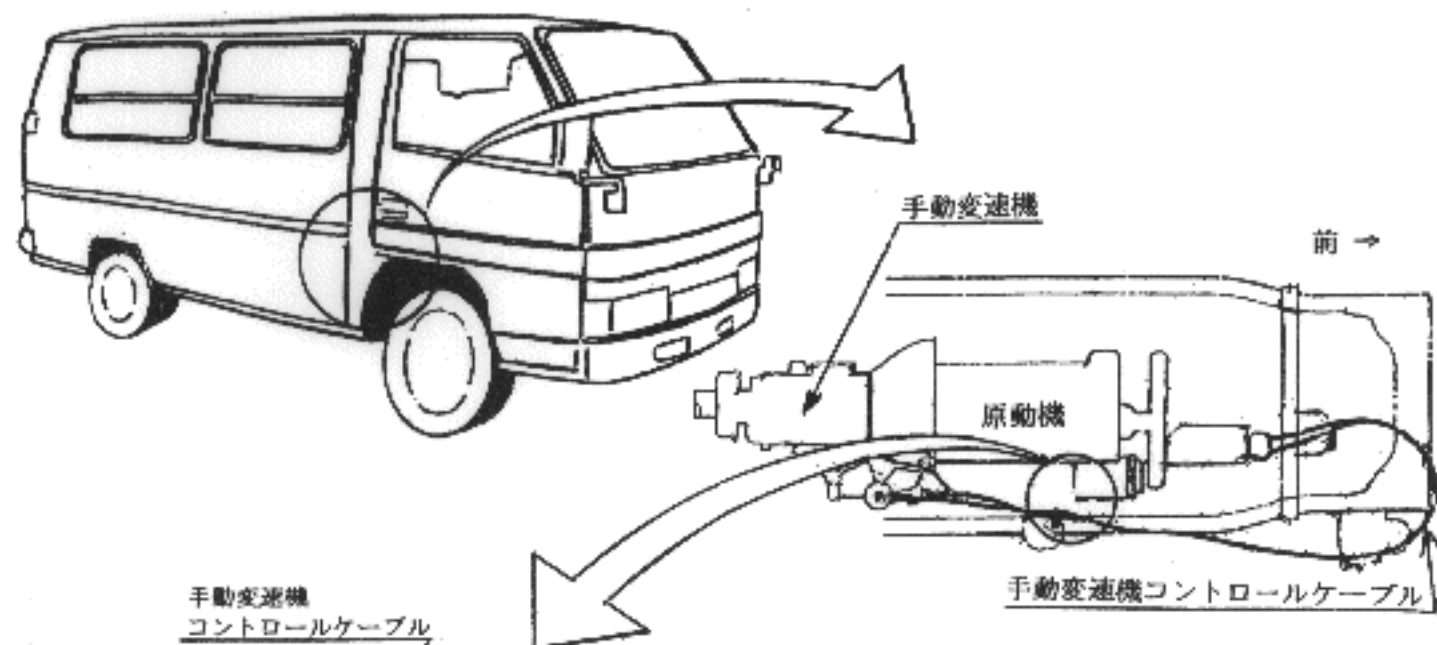
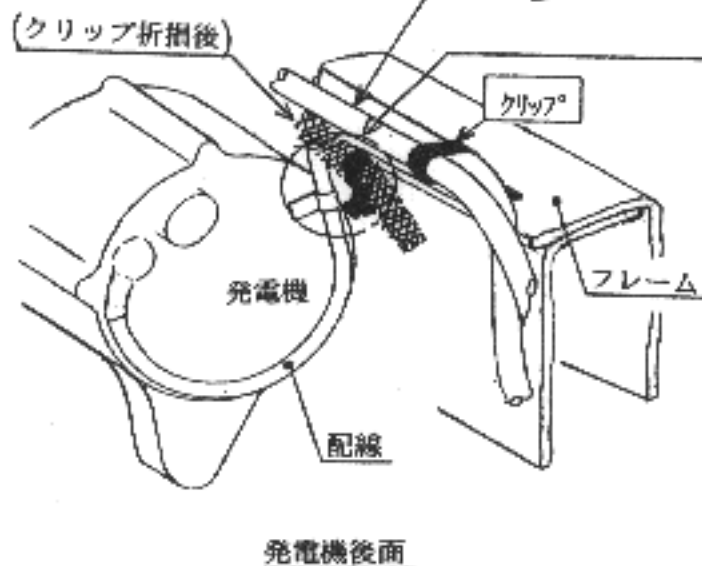
## 基準不適合発生箇所

手動変速機コントロールケーブルをフレームに固定しているクリップの強度が不足しているため、当該手動変速機の作動の繰り返しでクリップが折損して、クリップの一部が発電機（オルタネータ）の配線と接触する事により、当該配線の被覆が損傷して短絡し、最悪の場合、火災に至るおそれがある。

全車輛、当該手動変速機コントロールケーブルのクリップを対策品と交換する。

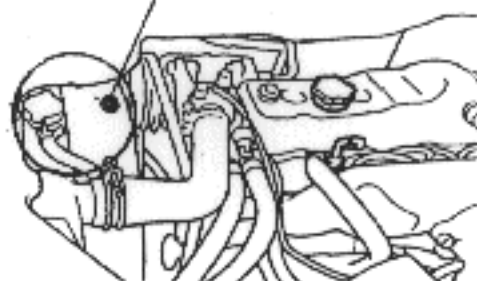
識別：ラジエタファン上部に  
黄色ペイントを塗布する。
