# 改善箇所説明図

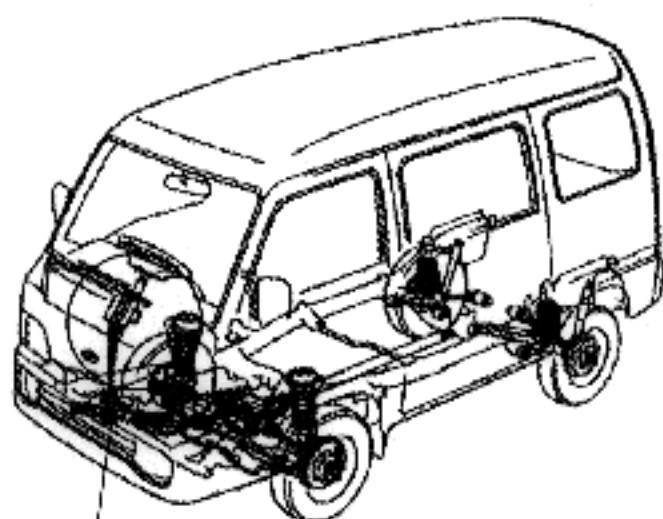
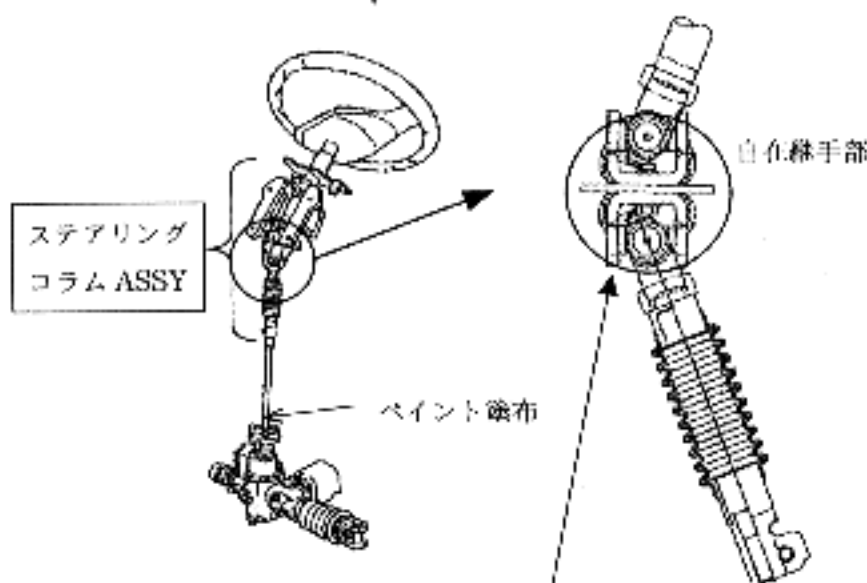
かし取装置において、ステアリングコラムの自在継手部に、製造工程に於いてステアリングロック機構取付ボルトの一部(ボルト締結時のみに使用し、締結後は切断して廃棄するもの。)が混入して混入した可能性があり、このままの状態で使用を続けるとハンドル操作が重くなることもあり、最悪の場合、ハンドル操作ができなくなるおそれがある。

全車両点検し、ボルトの一部が混入しているものは良品と交換する。

識別：シャフト下部に黄色ペイントを塗布する。

注)   は交換部品を示す。
