# 改善箇所説明図

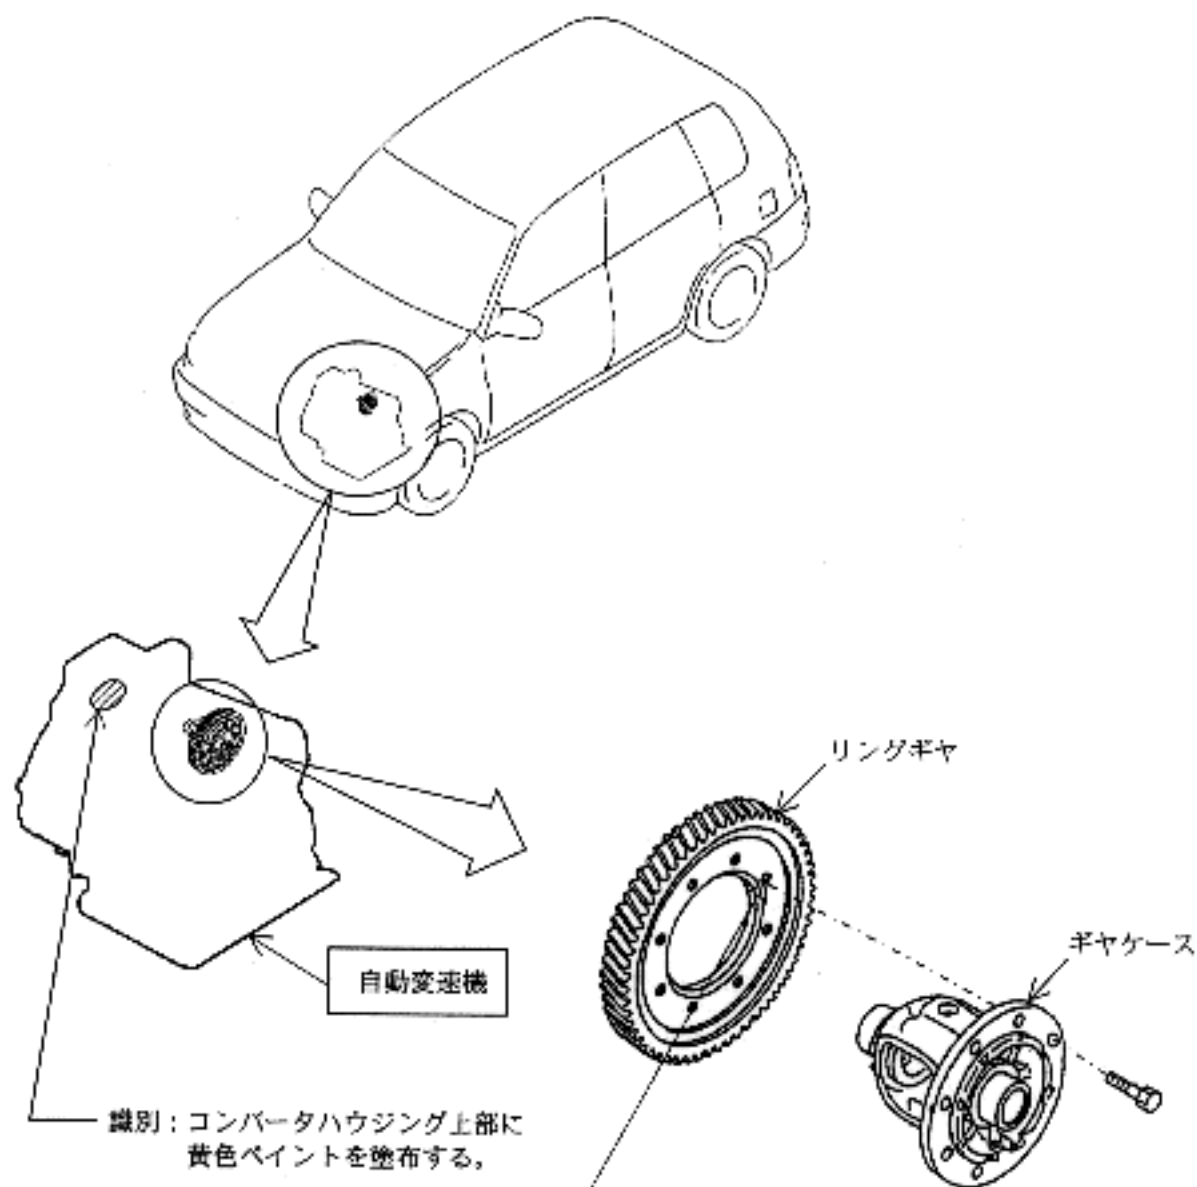
## 基準不適合発生箇所

3速自動変速機において、当該変速機内部のリングギヤ取り付けボルトのねじ穴に加工不良のものがあり、そのままの状態で使用を続けると当該取り付けボルトが緩み、ミッションケースと干渉して異音が発生し、最悪の場合、当該変速機が破損して走行不能に至るおそれがある。

全車両、当該自動変速機を良品と交換する。
