# 改善箇所説明図

## 基準不適合発生箇所

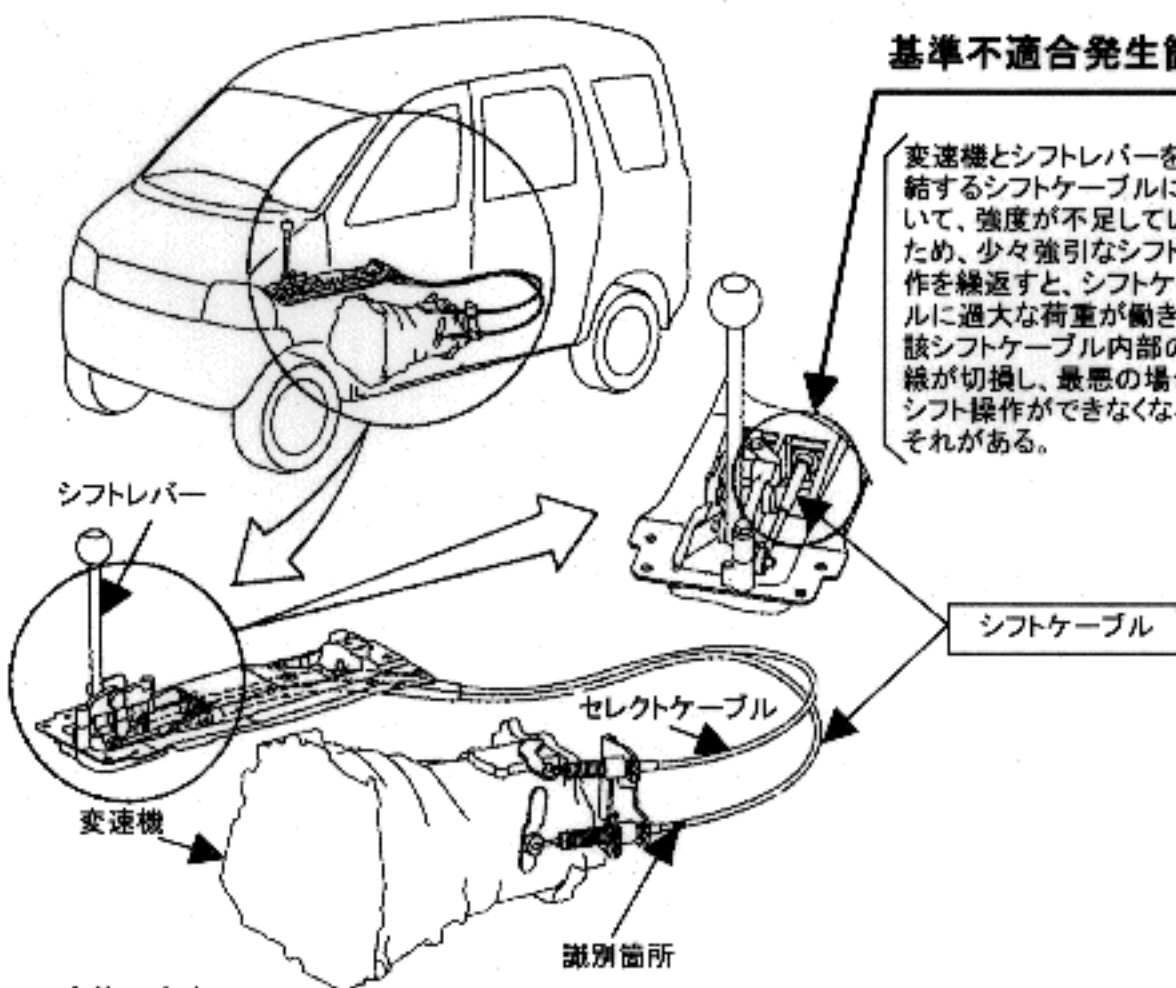
変速機とシフトレバーを連結するシフトケーブルにおいて、強度が不足しているため、少々強引なシフト操作を繰り返すと、シフトケーブルに過大な荷重が働き、当該シフトケーブル内部の芯線が切壊し、最悪の場合、シフト操作ができなくなるおそれがある。

当該シフトケーブルを対策品と交換する。
