# 改善箇所説明図

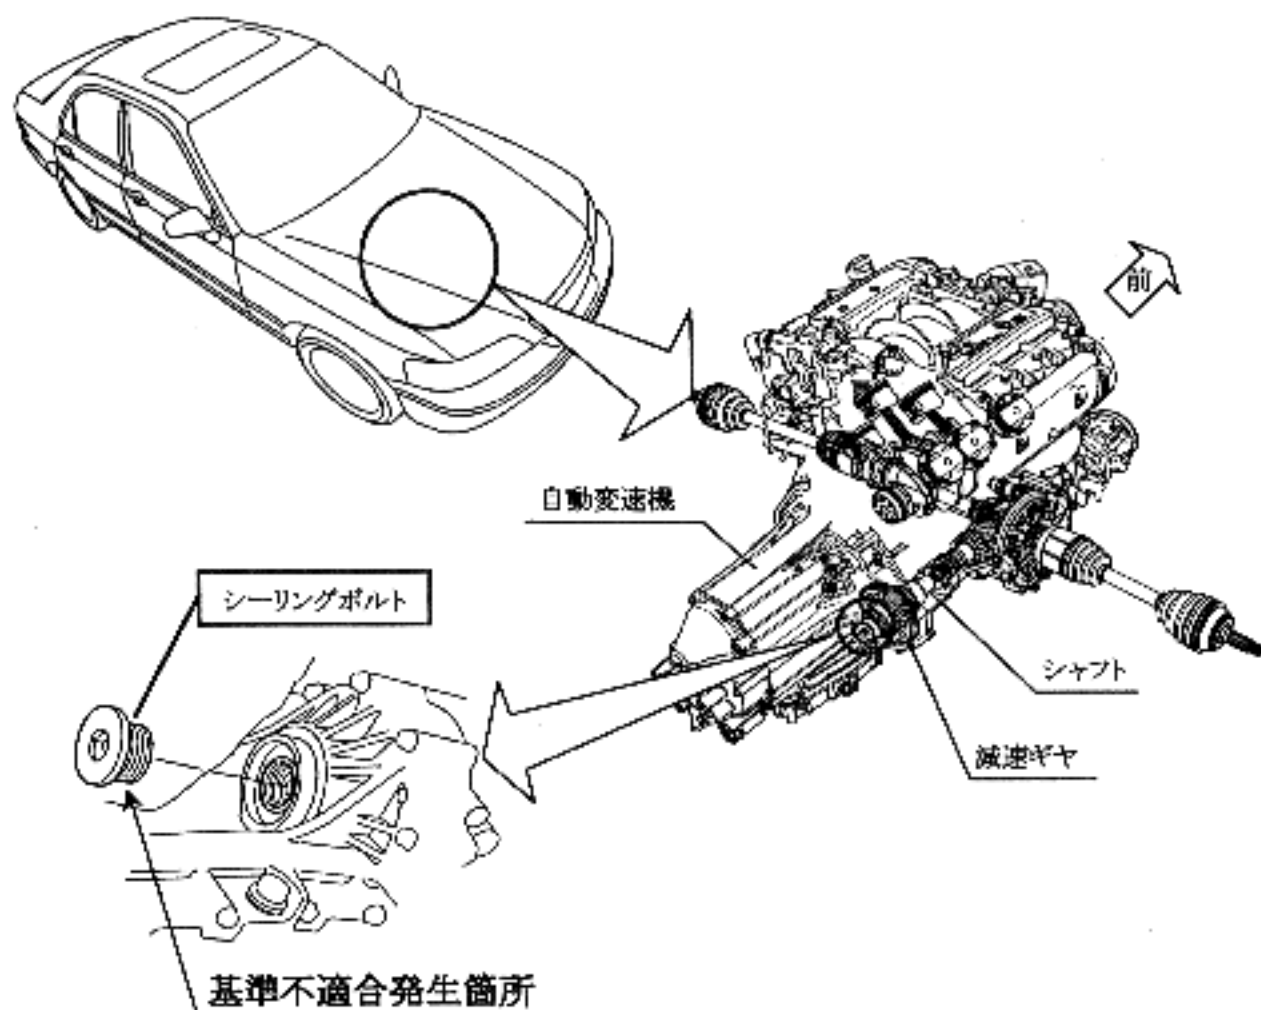
自動変速機において、減速ギヤ用シャフトのシーリングボルトのシーリング方法が不適切なため、高速走行時に減速ギヤとシャフトの連結部がたわむことにより、当該シーリングボルトのシーリング剤が繰り返し衝撃を受けてゆるみ、最悪の場合、減速ギヤ用シャフトが抜け走行不能となるおそれがある。

全車両、シーリング剤をリングに変更したシーリングボルトと交換する。

| 改善前 | 改善後 |
|---|---|
| <p>シーリング剤塗布あり</p> | <p>リング追加</p> <p>シーリング剤塗布なし</p> <p>※寸法、外観色は同一</p> |

識別: シーリングボルトに黄色ペイントを塗布する。
