# 改善箇所説明図

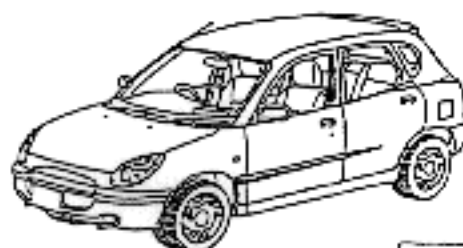
作業完了車はここに黄色のペイントを塗布する。

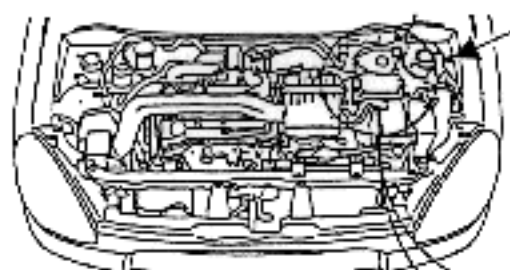
前照灯及び警告器配線端子

電気装置において、前照灯及び警告器の電気配線カプラー内の端子に寸法が不適切なものがあるため、そのままの状態で使用を続けると、当該端子結合部が発熱して樹脂製のカプラーが溶損し、最悪の場合、溶損した樹脂が端子に溶着して導通不良となり、前照灯の不点及び警告器の作動不良に至るおそれがある。

全車両、当該端子間にサブハーネスを追加結線する。

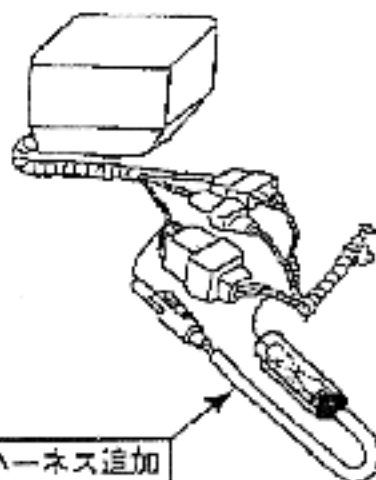
改善後

サブハーネス追加
