## 改善箇所説明図

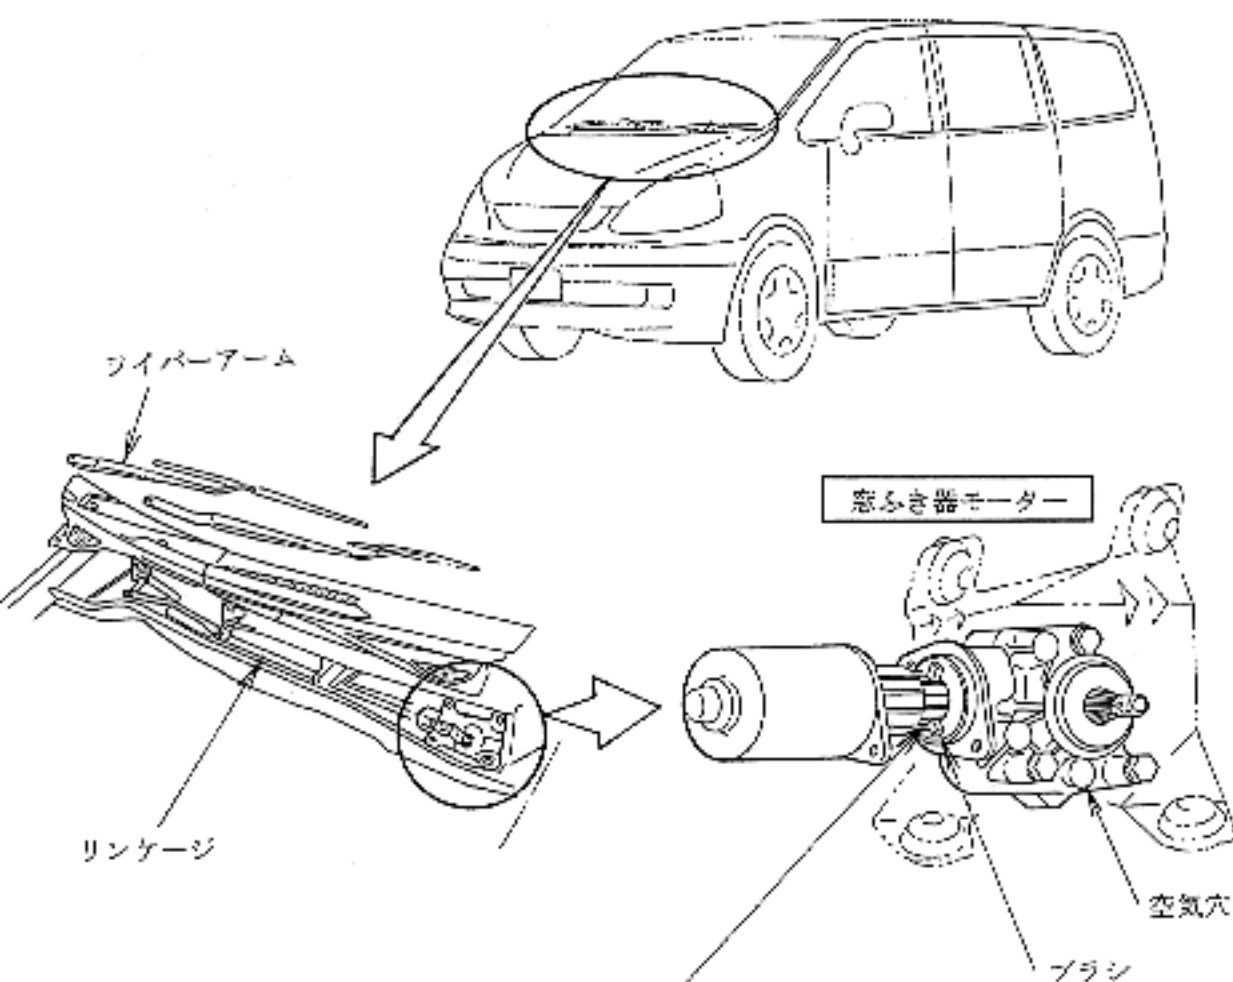
窓ふき器のモーター部において、工場における雨漏れ試験の実施方法が不適切なため、モーター空気穴より雨漏れ試験時の水が浸入し、モーターブラシの電気抵抗が大きくなったものがあり、そのままの状態で使用を続けると、最悪の場合、当該モーター内部コイルへの通電が不良となり、窓ふき器が作動しなくなるおそれがある。

雨漏れ試験を実施したものについて全車両、当該モーターを良品と交換する。

識別：黄色のペイントをモデルナンバープレートの上に塗布する。
