# 改善箇所説明図

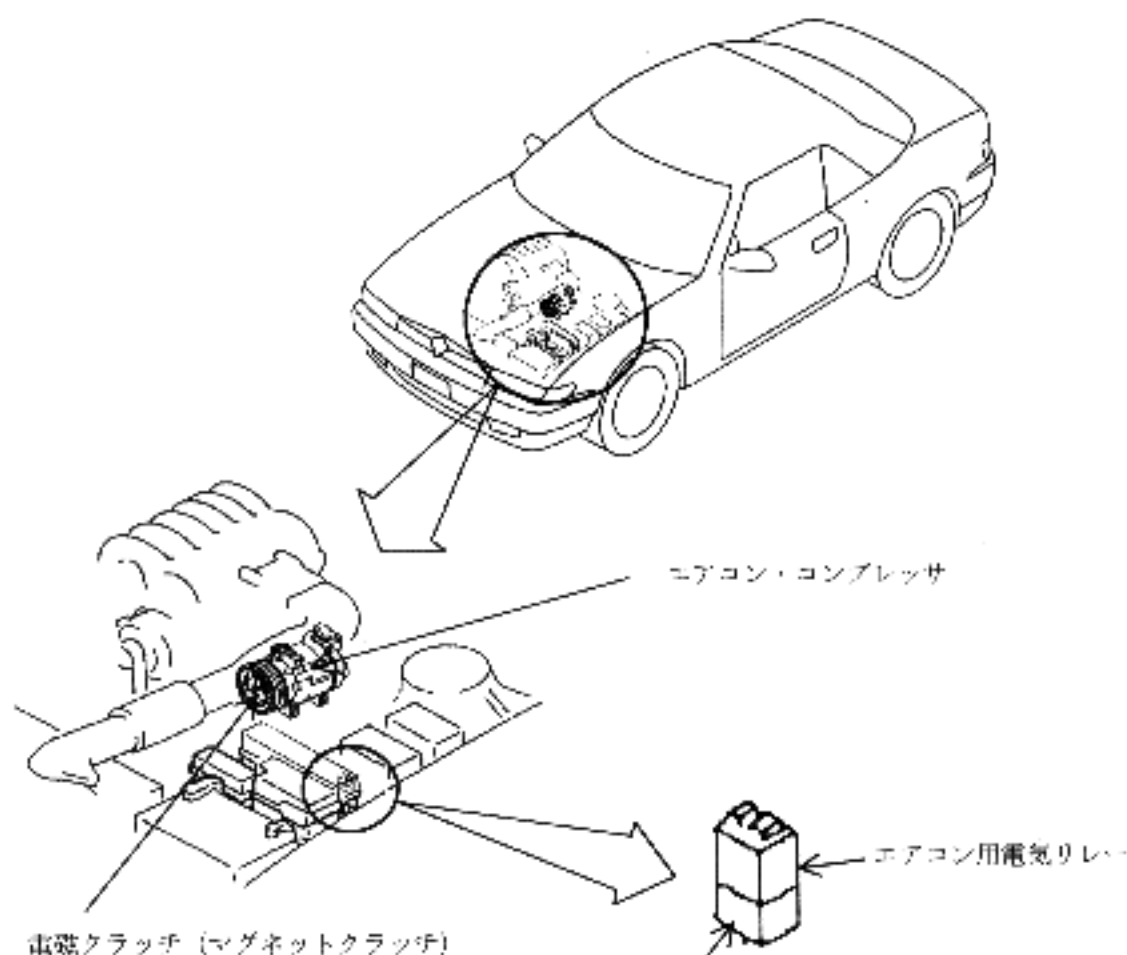
## 基準不適合発生箇所

エアコンの電磁クラッチ (マグネットクラッチ) を制御する電気回路において、ヒューズの容量が不適切なため、マグネットクラッチの電磁石用巻線が劣化して当該電気配線に過大な電流が流れた場合、エアコン用電気リレーが焼損し、最悪の場合、火災に至るおそれがある。

全車両、当該電気回路に10Aヒューズを追加する。
