# 改善箇所説明図

## 基準不適合発生箇所

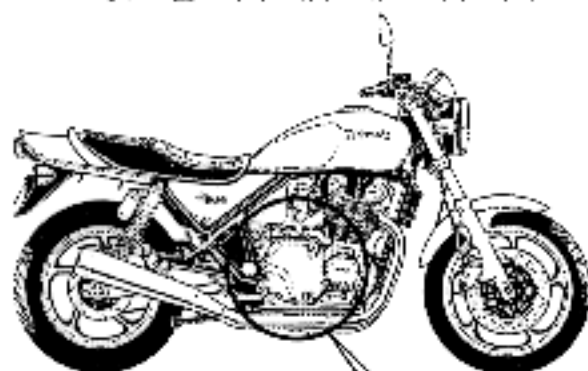
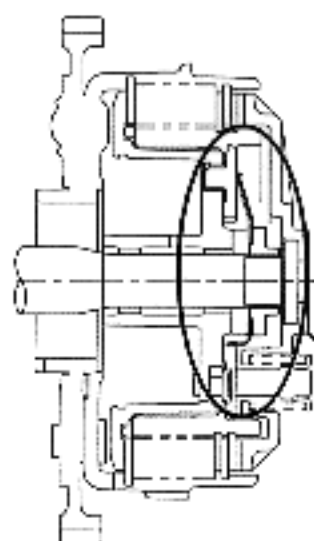
クラッチ側面図  
(断面A-A)

動力伝達装置のクラッチ部において、減速時に駆動車輪から加わる差回転力を緩衝するスプリングを保持しているナットの寸法が不適切なため、そのままの状態で使用を続けると、当該スプリングの一部が折損し、その破片がクラッチハブに噛み込み、最悪の場合、クラッチ操作ができなくなり、走行不能に至るおそれがある。

| 改善前 | 改善後 |
|---|---|
| <p>1.6 mm<br/>(スプリングの厚み)</p> <p>1.2 mm<br/>(ナットの段差)</p> | <p>ナット</p> <p>2.0 mm<br/>(ナットの段差)</p> |

| 改善前 | 改善後 |
|---|---|
| <p><b>改善の内容</b><br/>全車両、当該ナットを対策品と、スプリングを新品と交換するとともに、関係部品を点検し、損傷しているものは新品と交換する。</p> | |
